### 附件三 農田水利署生態檢核自評表

| | 工程/計畫名稱 | 阿蓮支線小給四之七(0K+030)改善工程 | | 主辦機關<br>農業部農田水利署高雄管理處 |
| | 工程概要 | 改善渠道因老化、破損、年久失修滲漏嚴重，使原有圳路可順暢灌溉排水，矩型溝217m。 | | |

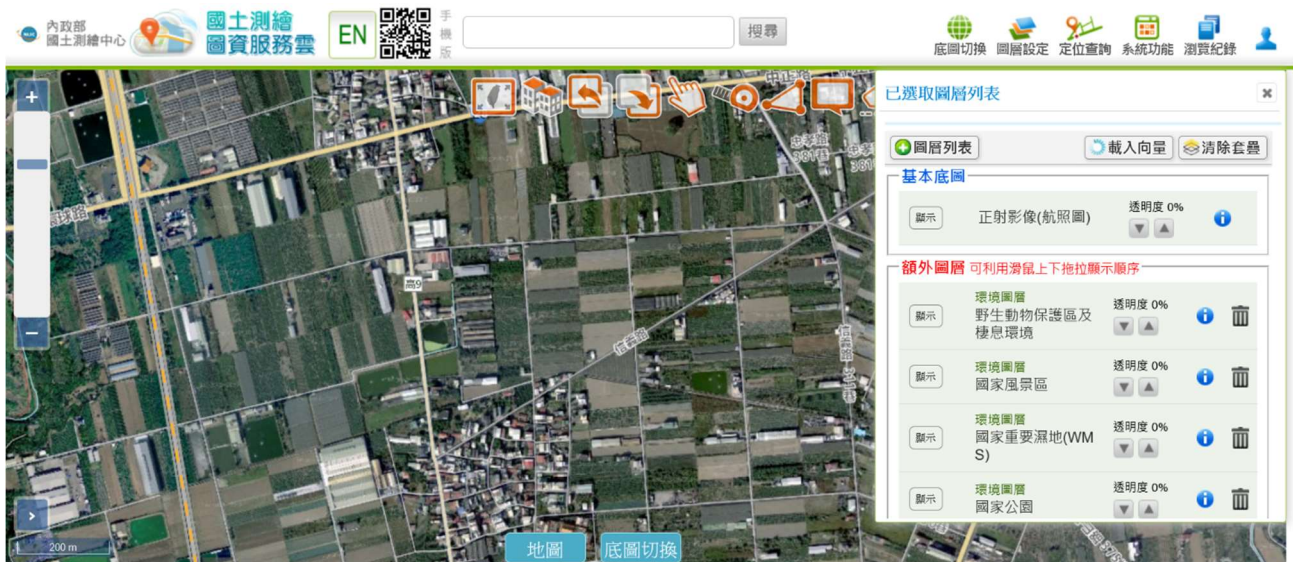
| <b>P-1 生態敏感區套疊繪製</b> | | | 主辦管理處<br>設計單位<br>生態評估人員<br>監造、營造單位 |

經國土繪測系統套疊，本計畫未涵蓋生態敏感區。

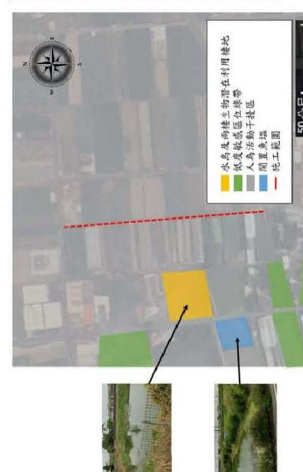
阿蓮區 崙子頂段 平面位置圖

本家生鄉聯誼區城圖  
(無保全物種，但施工便道與材料暫置場仍應避水鳥及兩棲生物潛在利用棲地)

- 本工程生態保育原則及理念：
1. 避讓：避免夜間施工干擾擾生物休息，禁用老農藥或遺留有毒廢棄物。
  2. 縮小：以小型機械分階段逐步進行施工，降低破壞面積。
  3. 減輕：固定工程車輛路線，並禁止機具材料堆放於工區外。
  4. 補償：完工後翻鬆施工便道與棄置地土壤，以利植被生長恢復。

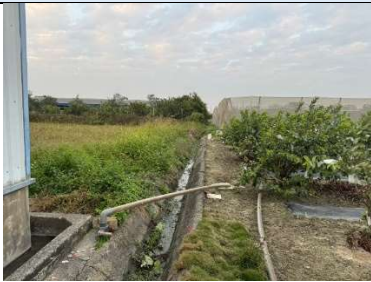
| W-1 友善環境執行狀況 | | | | 主辦管理處<br>設計單位<br>生態評估人員<br>監造單位、營造 |
|---|---|---|---|---|
| | 施工前 | 既有渠道因老化、破損、年久失修滲漏嚴重影響灌溉。 | | |

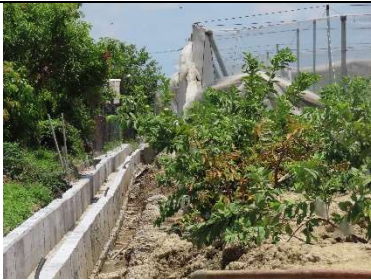
| W-1 友善環境執行狀況 | | | | 主辦管理處<br>設計單位<br>生態評估人員<br>監造單位、營造 |
|---|---|---|---|---|
| | 施工中 | 施工過程採工程限縮施作範圍，使用既有道路進行施工，減少干擾，且施工過程未不當移除周遭樹木。 | | |
