曹公新圳幹線(1K+320)改善工程 規劃設計階段生態檢核成果

主辦機關：農業部農田水利署高雄管理處

設計廠商：世合工程顧問股份有限公司

中華民國 113 年 10 月

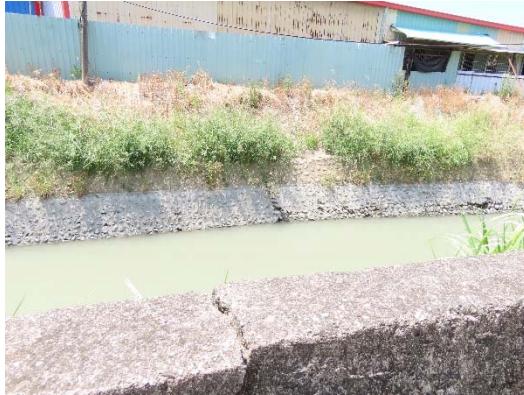
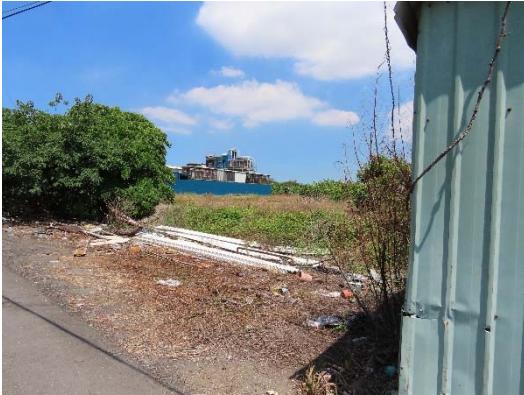
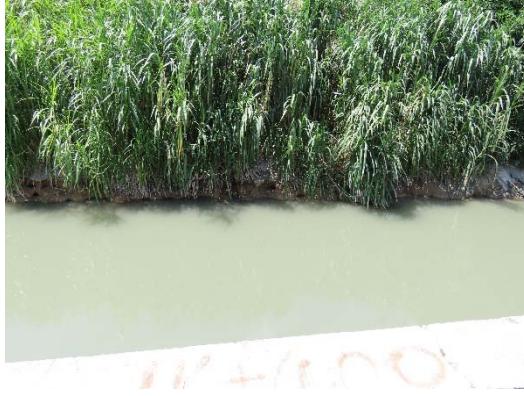
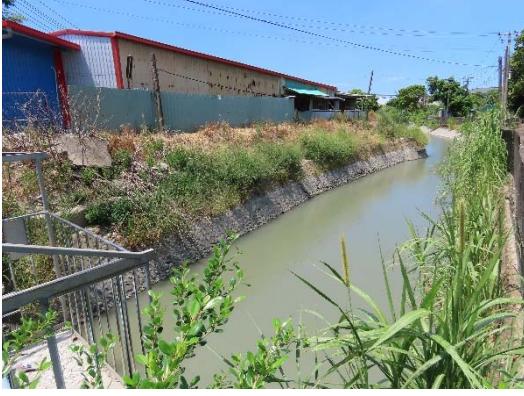
陸域棲地環境-草生地

計畫範圍周邊的草生地，是由空地閒置後，長滿芒草及構樹等小型灌木而成。此類型棲地雖人為干擾較少，但隨時會有整地的風險，鄰近的鳳梨田也有噴灑農藥的行為，因此現勘時雖有發現部分平地常見鳥種，例如白尾八哥、麻雀等，仍評估其生態功能性不佳。

<p>拍攝日期：113 年 7 月 15 日 現況描述：計畫範圍周邊的草生地。</p>

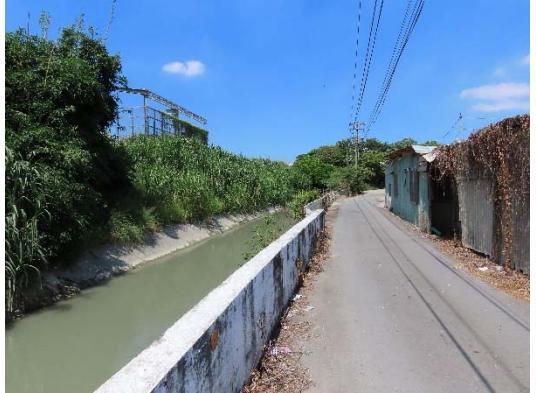
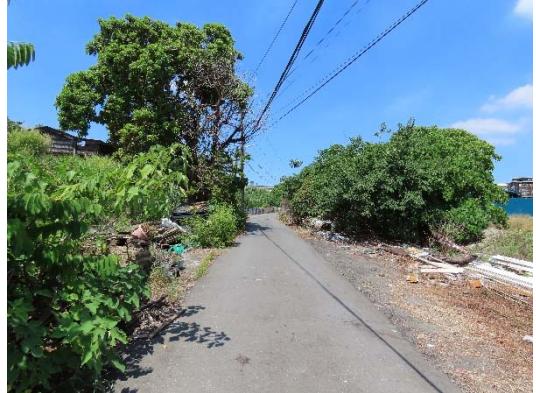
陸域棲地環境-人為干擾區

計畫範圍周邊人為干擾區多為既有道路、工業區、住宅等。整體而言，此類型棲地環境生態功能性較差，但因其緊鄰水圳及農耕地環境，故可能仍有一些對環境適應性較高之小型爬蟲類動物可能於此區域活動及停棲，後續施工階段應注意降低路殺事件的發生。

<p>拍攝日期：113 年 7 月 15 日</p> <p>現況描述：計畫範圍周邊人為干擾區多為工業區和既有道路。整體而言，此類型棲地環境生態功能性較差。</p>

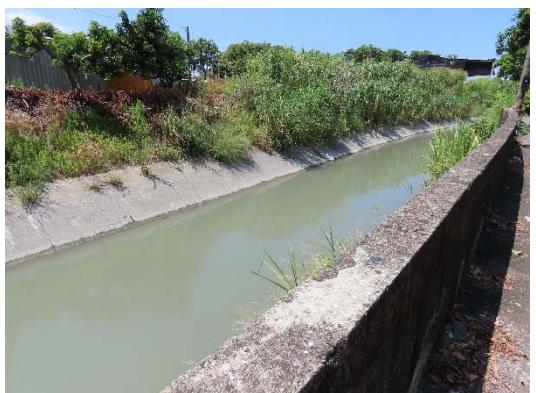
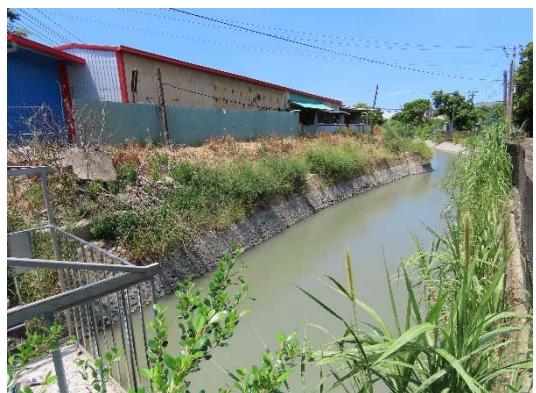
水域棲地環境

計畫樣區內的曹公新圳幹線，於現勘時水源豐沛，但水色不透明，目視也未發現魚蝦螺貝類、蜻蛉類等指標生物，因此評估其生態功能性不佳。

<p>拍攝日期：113 年 7 月 15 日</p> <p>現況描述：樣區現勘時水源豐沛，但水色不透明，生態狀況不佳。</p>

現勘時雖然發現水色不透明，水質狀況不佳，但仍有紀錄夜鷺等水鳥棲息，因此須避免工程造成進一步汙染，避免將廢水排入水圳，或於水圳清洗機具等，避免汙染水質，影響動物棲息。

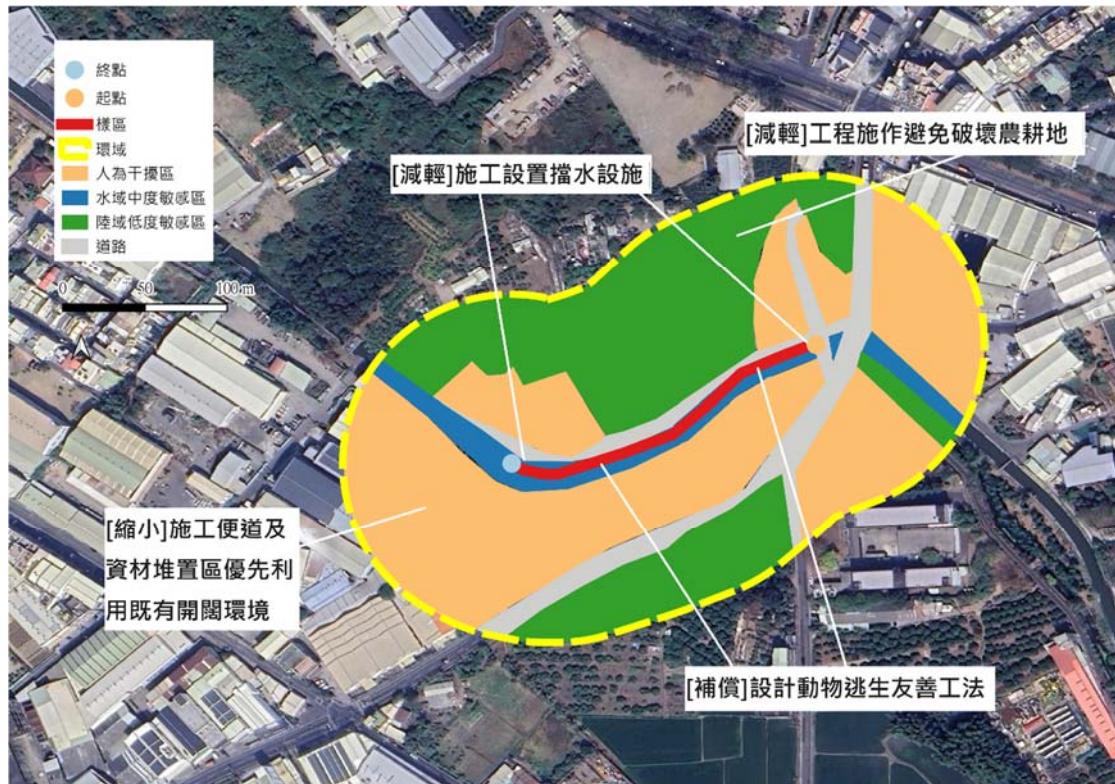
圖 3、生態關注區域圖

根據各工區生態敏感區域圖以及各項工程內容影響，評估給予生態保育措施，將措施分別標示於生態敏感區域圖上（圖 3）。

- (1) [縮小]施工便道及資材堆置區優先利用既有開闊環境。施工便道及資材堆置區等臨時設施，應優先考量設置於既有道路及農耕地。
- (2) [減輕]施工設置擋水設施，避免過多土砂流入鄰近水圳。
- (3) [減輕]工程施工避免破壞農耕地。
- (4) [減輕]調整施工時間，避免於早上 8 點前及下午 5 點後施作。野生動物活動高峰期為早上 8 點前及下午 5 點後，應盡可能避免於此時段施工，並避免夜間施工，減少工程施工及燈光造成的干擾。
- (5) [減輕]施工階段舉辦教育訓練。
- (6) [補償]設計動物逃生友善工法。

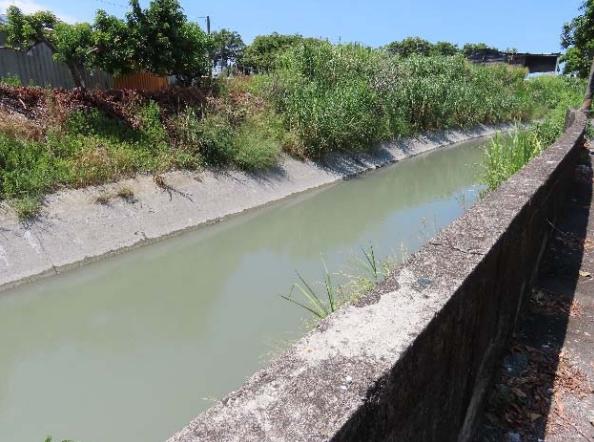
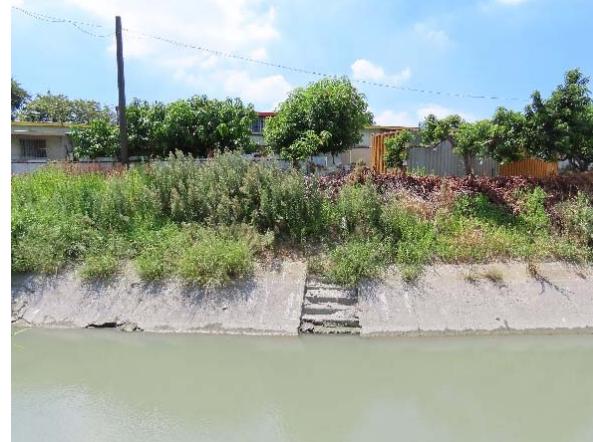
說明：圳溝現況	說明：圳溝現況

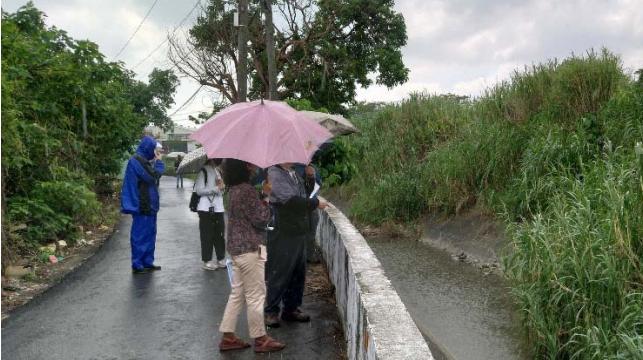
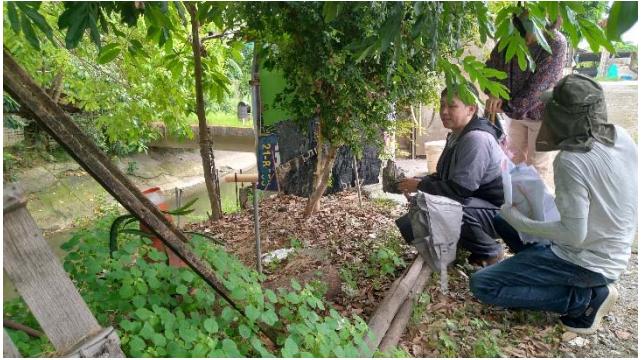
渠道右側既有茄冬樹保護說明	渠道左側既有榕樹保護說明

簡小姐/鄭小姐	美山路103號承租人	<input type="checkbox"/> 政府機關 <input type="checkbox"/> 專家學者 <input type="checkbox"/> 陳情人 <input checked="" type="checkbox"/> 利害關係人 <input type="checkbox"/> 民間團體 <input type="checkbox"/> 其他_____	
邱小姐/黃小姐/王先生	當地居民	<input type="checkbox"/> 政府機關 <input type="checkbox"/> 專家學者 <input type="checkbox"/> 陳情人 <input checked="" type="checkbox"/> 利害關係人 <input type="checkbox"/> 民間團體 <input type="checkbox"/> 其他_____	
龔文斌	野望生態顧問公司/研究員	<input type="checkbox"/> 政府機關 <input type="checkbox"/> 專家學者 <input type="checkbox"/> 陳情人 <input type="checkbox"/> 利害關係人 <input type="checkbox"/> 民間團體 <input checked="" type="checkbox"/> 其他_生態廠商_____	
歐陽志岳/陳建豪	世合工程技術顧問股份有限公司	<input type="checkbox"/> 政府機關 <input type="checkbox"/> 專家學者 <input type="checkbox"/> 陳情人 <input type="checkbox"/> 利害關係人 <input type="checkbox"/> 民間團體 <input checked="" type="checkbox"/> 其他_設計單位_____	
意見摘要		處理情形回覆	
本案生態團隊-野望生態顧問公司 意見： 為避免破壞生態，建議以不擾動渠道側既有兩棵老樹(茄冬及榕樹)為原則進行設計。		回覆人員_____： 本案修復範圍以既有渠道坡面工為主，渠道上方道路側邊及末端老樹皆保留不擾動原則；施工時會採用保護措施。
