規劃設計階段生態檢核成果

# 寶隆圳進水口固床工強化工程 規劃設計階段生態檢核成果

主辦機關：農業部農田水利署高雄管理處

設計廠商：世合工程技術顧問股份有限公司

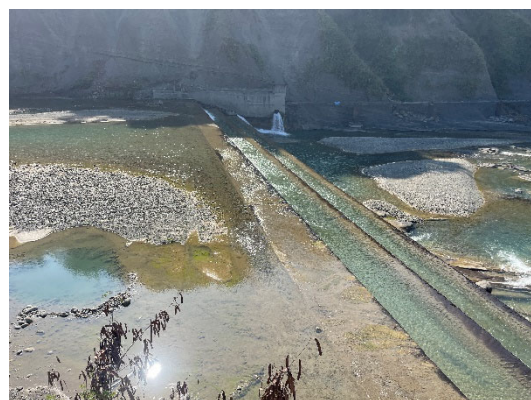
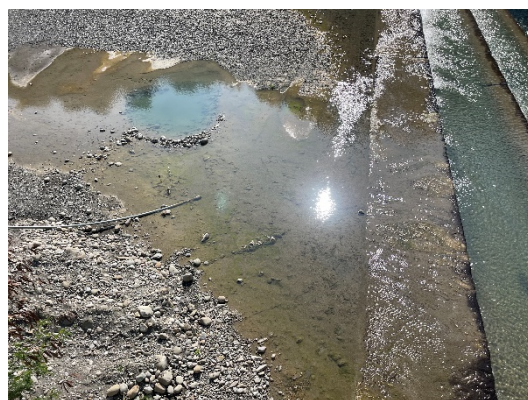
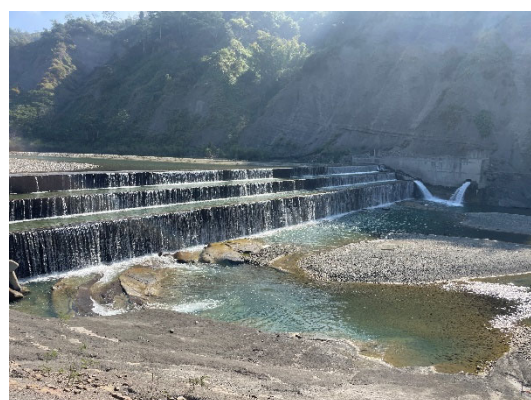
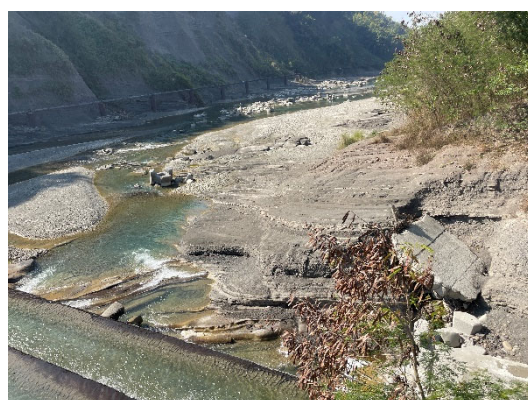
### 水域棲地環境-溪流

本計畫的水域棲地主要為楠梓仙溪流域，河道兩側主要為天然的裸露岩盤；少部分區域有水泥結構設施。水體顏色大致呈現偏綠色及褐色、水質清澈，渠底則有砂石及礫石沉積，並有大面積的裸露岩盤。現勘時有發現魚鷹及大冠鷲於上空飛過，並有太田樹蛙的活動記錄，以及有發現個體有變態小蛙及蝌蚪於水中。此棲地類型可提供周邊野生動物覓食及棲息，為重要的棲地環境，評估其生態功能性良好。

現況描述：本計畫的水域棲地主要為楠梓仙溪流域，河道兩側主要為天然的裸露岩盤；少部分區域有水泥結構設施。

此次現勘設置 1 處河溪棲地評估樣點（附件 2）。河溪棲地評估總共有十個項目，依序為「底棲生物的棲地基質」、「河床底質包埋度」、「流速水深組合」、「沉積物堆積」、「河道水流狀態」、「人為河道變化」、「湍瀨出現頻率」、「堤岸穩定度」、「堤岸的植生保護」及「河岸植生帶寬度」，獲得的總分為 105 分。

綜合樣點的評估結果，在本計畫的規劃設計上，建議以減少「高濁度水流流入」及「增加堤岸植生保護」等方向來維持棲地分數，以維持較適合動物棲息的環境（表 5）。

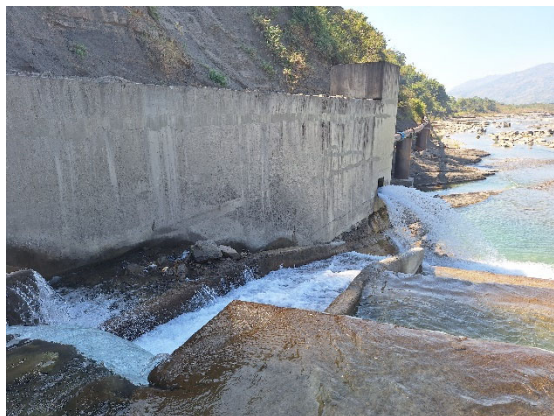
既有魚梯現況  
拍攝日期：113.1.30
