農業部農田水利署工程生態檢核自評表

113-114 年度農田水利署高雄管理處生態檢核作業委託服務(開口契約)

金瓜寮農地重劃區三降水利小組小排四之五(0K+400)等改善工程(工區一及工區二)

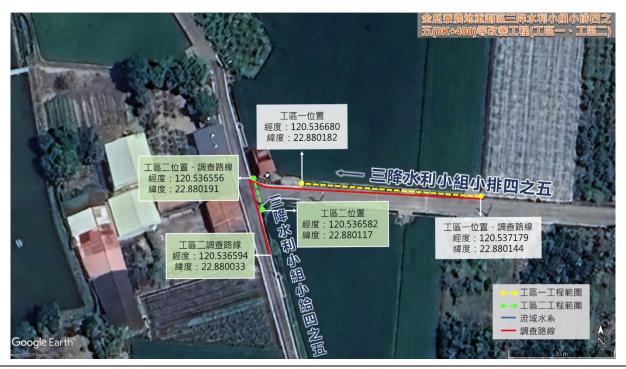
工區一工區二工程範圍圖:

生態資料蒐集成果更新:工區一及工區二範圍內紀錄植物如箭葉鳳尾蕨、鱗蓋鳳尾蕨、空心蓮子草、小花蔓澤蘭、 孟仁草、鯽魚草紫花酢漿草、水丁香等·另有龍眼及香蕉等栽培作物;鳥類有黑頭文鳥、白尾八哥、紅鳩、樹鵲、 褐頭鷦鶯及保育類三級紅尾伯勞等;螺貝類為外來種福壽螺

可能造成之生態影響: □水流量改變 ■水域生物通道阻隔或棲地切割 ■阻礙坡地植被演替 ■減少植被覆蓋

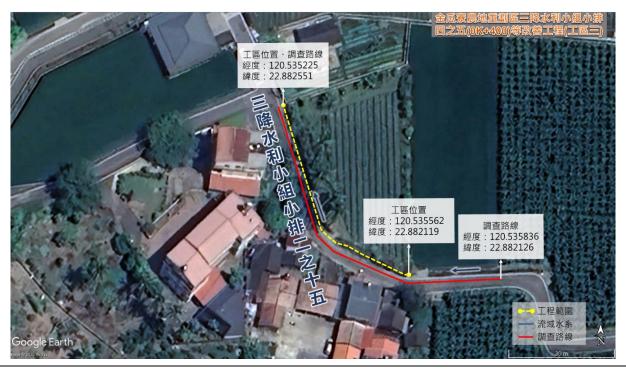
工區三工程範圍圖:

生態資料蒐集成果更新:工區三範圍內紀錄植物如箭葉鳳尾蕨、鱗蓋鳳尾蕨、孟仁草、鯽魚草、小葉藜、空心蓮子草、兔仔菜、小花蔓澤蘭·另有栽培之香蕉、龍眼等作物;鳥類包含白頭翁、紅嘴黑鵯及白尾八哥;螺貝類為外來種福壽螺。工區位於農田地景環境,故潛在利用物種為農田性鳥類、爬蟲類、兩棲類及齧齒類等生物

可能造成之生態影響:□水流量改變 ■水域生物通道阻隔或棲地切割 ■阻礙坡地植被演替 ■減少植被覆蓋

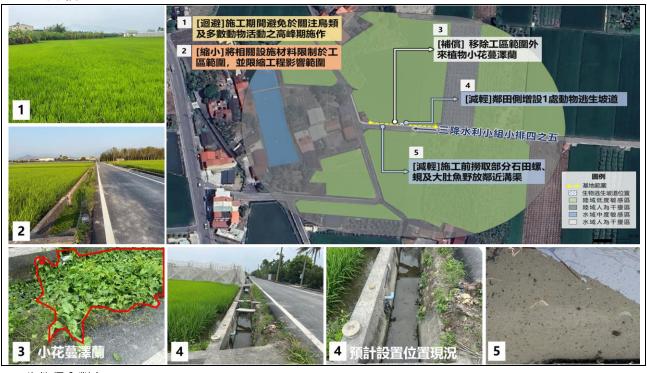
1. 生態關注區域圖:

金瓜寮農地重劃區三降水利小組小排四之五(0K+400)等改善工程位於美濃區,工區周邊多為彩鷸、田鷸等農田性鳥類偏好之農田環境,然工區鄰道路及住宅區,人為干擾頻度較高,且周邊尚有大面積相似環境,評估動物移行能力可於施工期間利用工區外之相似環境區域,故將工區周邊農田列為陸域低度敏感區;工區範圍之漁塭及野蓮田可提供親水性鳥類利用,列為水域中度敏感區,其餘農田圳路渠道經人為整治,故列為水域人為干擾區

生態議題或 生態保全對象	生態影響預測	生態保育對策
野生動物棲地 干擾	周邊大面積稻田、果園及棕櫚科植物觀察有樹 鵲、紅鳩、紅尾伯勞等鳥類停棲,施工過程產 生噪音、震動及照明等,可能干擾野生動物棲 息利用	施工期間避免於關注鳥類及多數動物活動 之高峰期施作,避免影響野生動物棲息與 覓食

生態議題或 生態保全對象	生態影響預測	生態保育對策
野生動物棲地 野生動物棲地 干擾	工區範圍鄰大面積水稻田為彩鷸、田鷸及鷹斑 鷸等農田性鳥類偏好利用之環境,工程施作重 型機具進出,恐影響野生動物既有棲地環境	將施工便道、機具及材料暫置區限制於工 區影響範圍內,並限縮工程影響範圍,減 少施工行為對生態環境之影響
渠道成為生物 陷阱	工區多農田環境為小型動物潛在棲地·渠道採 用混凝土矩形溝型式·非灌溉期或旱季如有小 型動物不慎落入渠內可能形成生物陷阱	鄰田側增設 1 處寬度 10 公分且坡度應小於 40 度之動物逃生坡道·避免渠道成為小型動物之生物陷阱
既有棲地環境破壞	根據調查結果·渠道現況渠底淤積泥沙並有植 被生長·形成水域微棲地生態環境·且觀察有 螺貝類利用·如渠道修繕恐污染既有水生生物 可利用之環境	施作期間應設置擋水措施避免工程廢料流 入水域污染棲地環境·減輕工程對水域環 境之影響
外來入侵植物 影響生態系	經現勘調查發現工區周邊有強勢入侵植物小花 蔓澤蘭·可能影響既有陸域生態系·排擠現地 原生植物生長空間	施工過程一併移除工區預定範圍之外來植物小花蔓澤蘭,以維護原生棲地環境

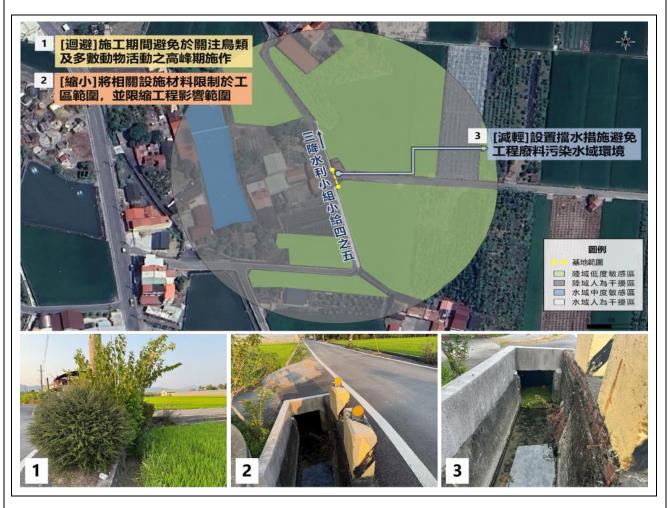
1. 生態關注區域圖:

金瓜寮農地重劃區三降水利小組小排四之五(0K+400)等改善工程位於美濃區,工區周邊多為彩鷸、田鷸等農田性鳥類偏好之農田環境,然工區鄰道路及住宅區,人為干擾頻度較高,且周邊尚有大面積相似環境,評估動物移行能力可於施工期間利用工區外之相似環境區域,故將工區周邊農田列為陸域低度敏感區;工區範圍之漁塭及野蓮田可提供親水性鳥類利用,列為水域中度敏感區,其餘農田圳路渠道經人為整治,故列為水域人為干擾區

生態議題或 生態保全對象	生態影響預測	生態保育對策
野生動物棲地干擾	周邊大面積稻田、果園及棕櫚科植物觀察有樹鵲、 紅鳩、紅尾伯勞等鳥類停棲·施工過程產生噪音、 震動及照明等·可能干擾野生動物棲息利用	施工期間避免於關注鳥類及多數動物活動之高峰期施作,避免影響野生動物棲息與覓食
野生動物棲地干擾	工區範圍鄰大面積水稻田為彩鷸、田鷸及鷹斑鷸等 農田性鳥類偏好利用之環境,工程施作重型機具進 出,恐影響野生動物既有棲地環境	將施工便道、機具及材料暫置區限制 於工區影響範圍內,並限縮工程影響 範圍,減少施工行為對生態環境之影 響
既有棲地環境破壞	根據調查結果·渠道現況渠底淤積泥沙並有植被生長·形成水域微棲地生態環境·且觀察有螺貝類利用·如渠道修繕恐污染既有水生生物可利用之環境	施作期間應設置擋水措施避免工程 廢料流入水域污染棲地環境·減輕工 程對水域環境之影響

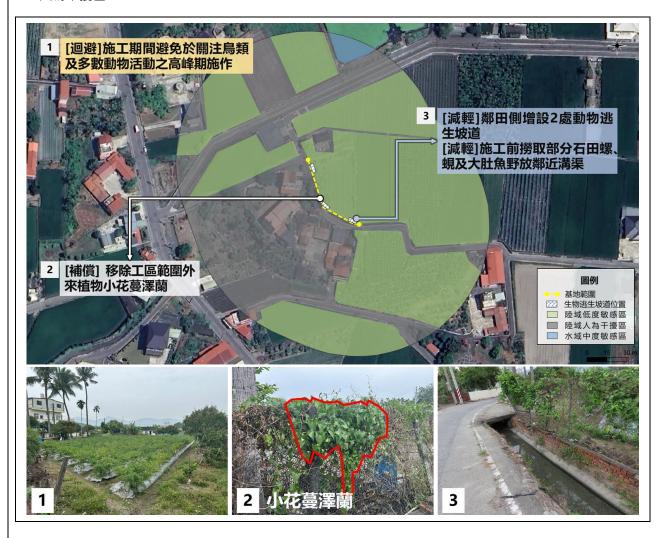
3. 生態關注區域圖:

金瓜寮農地重劃區三降水利小組小排四之五(0K+400)等改善工程位於美濃區·工區周邊多為彩鷸、田鷸等農田性鳥類偏好之農田環境·然工區鄰道路及住宅區·人為干擾頻度較高·且周邊尚有大面積相似環境·評估動物移行能力可於施工期間利用工區外之相似環境區域·故將工區周邊農田列為陸域低度敏感區;工區範圍之漁塭及野蓮田可提供親水性鳥類利用·列為水域中度敏感區·其餘農田圳路渠道經人為整治·故列為水域人為干擾區

生態議題或 生態保全對象	生態影響預測	生態保育對策
野生動物棲地 干擾	根據現勘調查·工區內棕櫚科植物觀察有鳥類停棲 利用·施工過程產生噪音、震動及照明等·可能干 擾野生動物棲息利用	施工期間避免於關注鳥類及多數動物 活動之高峰期施作·避免影響野生動物 棲息與覓食
渠道成為生物 陷阱	依據渠道現況以及周邊環境屬農田生態系·可提供田鼠、澤蛙、草花蛇等小型野生動物利用·施作渠道深度約80公分·採用混凝土矩形溝型式設計·如有小型動物落入水中恐成為生物陷阱	護岸增設菱形網或動物逃生坡道‧避免 渠道成為生物陷阱
外來入侵植物 影響生態系	經現勘調查發現工區周邊有強勢入侵植物小花蔓 澤蘭·可能影響既有陸域生態系·排擠現地原生植物生長空間	施工過程一併移除工區預定範圍之外 來植物小花蔓澤蘭·以維護原生棲地環 境

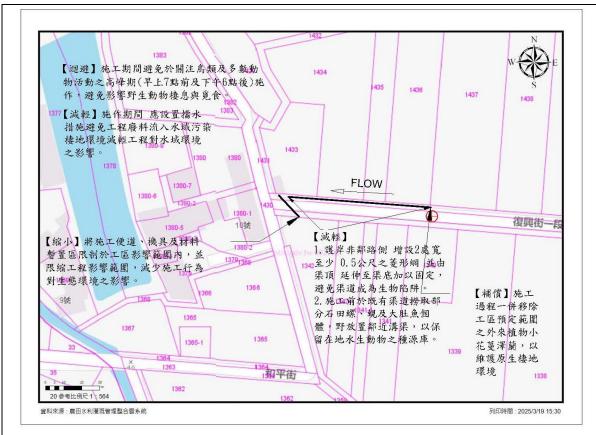
生態保育措施平面圖:

圖1. 三降水利小組小排四之五(0K+400)

圖2. 三降水利小組小給四之五(OK+460)

生態議題或 生態保全對象		參採情形			
	1.保育策略	□迴避 □縮小 ■減輕 □補償			
	2.保育原則	増加水域環境類型・供生物躲藏	□納入工程計		
	3.保育措施:		畫方案 ■未納入,原		
	護岸型式設計為	護岸型式設計為矩形溝・建議増加渠底孔隙・採用不封			
	底型式設計或改	女以底部開孔型式增加水體入滲減少地表	因:渠道有灌溉集水需求,		
	逕流		不適合渠底開		
即左接地理连边墙			】		
既有棲地環境破壞	. 15 7 66 86				
	1.保育策略	□迴避 □縮小 ■減輕 □補償	□納入工程計		
	2.保育原則	増加水域環境類型・滯留渠道底質	畫方案		
THE WAY	3.保育原則:		■未納入,原		
	保留既有渠道內	內石塊並於完工後拋置於渠底或回填於生	因:渠道有灌		
	態孔,營造水均	或生物躲藏利用空間・増加環境生物多樣	溉集水需求,		
	性		不適合渠底開		
既有棲地環境破壞			孔		
	1.保育策略	□迴避 □縮小 □減輕 ■補償			
	2.保育原則	去除入侵外來種植物			
美国人工的工作	3.保育措施:		■納入工程計		
	施工過程一併	移除工區預定範圍之外來植物小花蔓澤	畫方案		
	蘭・以維護原生	E棲地環境	│□未納入,原		
			因:		
外來入侵植物影響生態系					
	1.保育策略	□迴避 □縮小 □減輕 ■補償			
	2.保育原則	棲地復原	□納入工程計		
	3.保育措施:		畫方案		
A A A A A A A A A A A A A A A A A A A		各銜接處有植被生長形成小型綠帶・建議 品塊・並種植攀附型或夢性草本・如越橘	■未納入,原 因:考量用路		
		凶: ち重用崎 人安全,故不			
	葉蔓榕、蠅翼雪	採納			
外來入侵植物影響生態系	州土彻奎州州F 	月.亦提升環境綠化效果

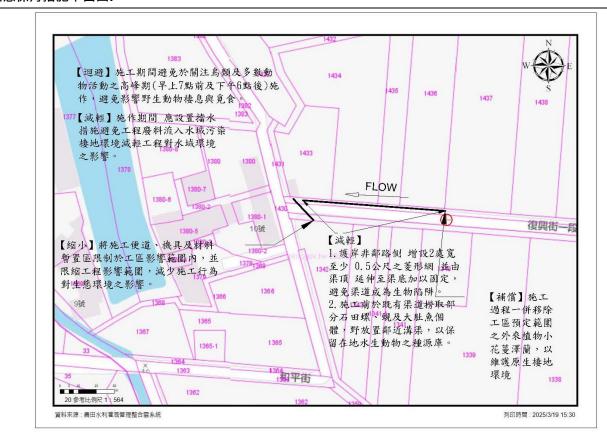
牛熊保育措施平面圖:

圖1. 三降水利小組小排四之五(0K+400)

圖2. 三降水利小組小給四之五(OK+460)
