## 農業部農田水利署工程生態檢核自評表

| 生態檢核-總表 | | 填寫單位 | | |
|---|---|---|---|---|
| 工程基本資料 | 工程/計畫名稱<br>南隆農地重劃區獅子頭圳一幹四分小給一<br>(OK+780)改善工程 | | <input type="checkbox"/> 第一級生態檢核<br><input checked="" type="checkbox"/> 第二級生態檢核 | 農業部農田水利署<br>高雄管理處 |

| 工程生態檢核基本資料表 | | | | <input type="checkbox"/> 第一級生態檢核<br><input checked="" type="checkbox"/> 第二級生態檢核 | | 填寫單位<br>主辦生態團隊 | |
| 工程名稱 | 南隆農地重劃區獅子頭圳一幹四分小給一(OK+780)改善工程 | | | | | | |

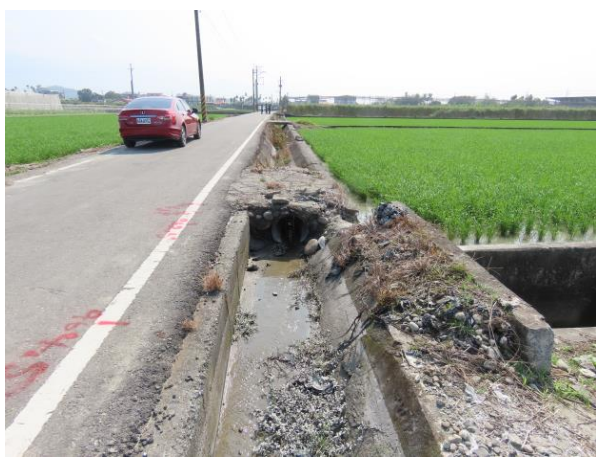
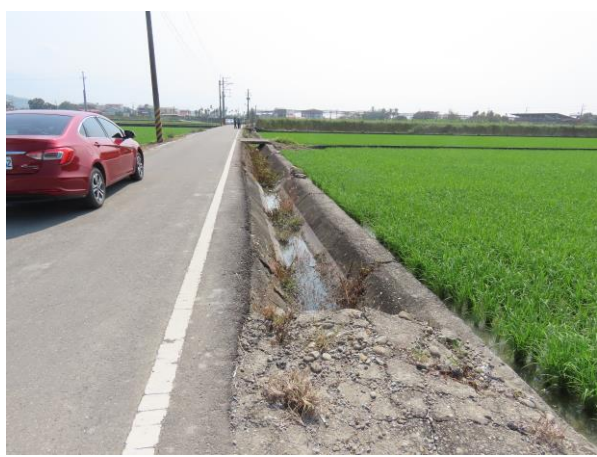
| 時間：114.2.21<br>說明：工區一環境現況 | 時間：114.2.21<br>說明：工區一環境現況 |

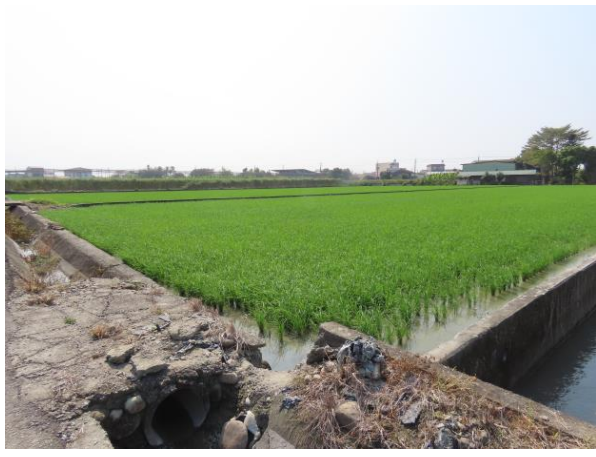
| 時間：114.2.21<br>說明：工區一周邊農地 | 時間：114.2.21<br>說明：工區一周邊果園 |

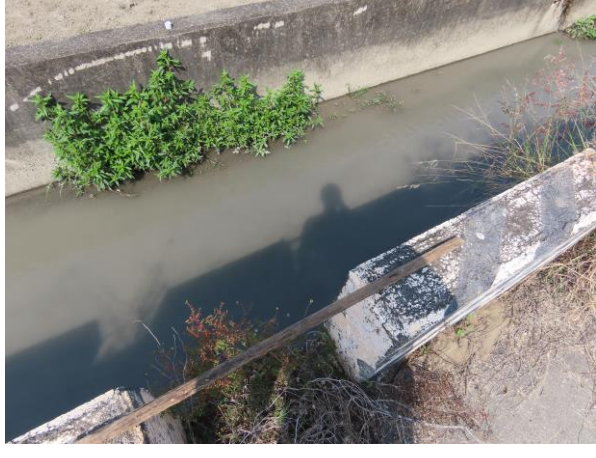
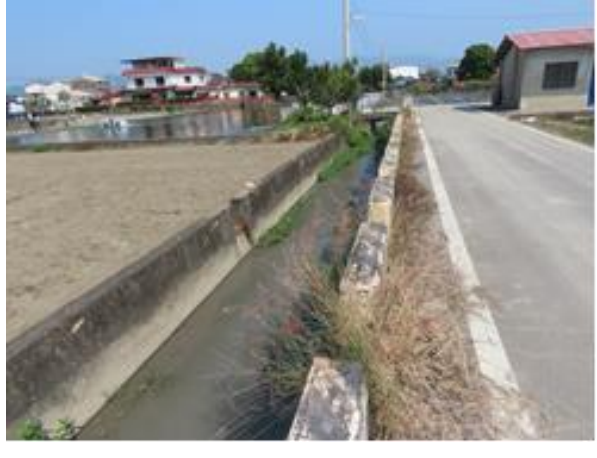
| 時間：114.2.21<br>說明：工區二環境現況 | 時間：114.2.21<br>說明：工區二環境現況 |

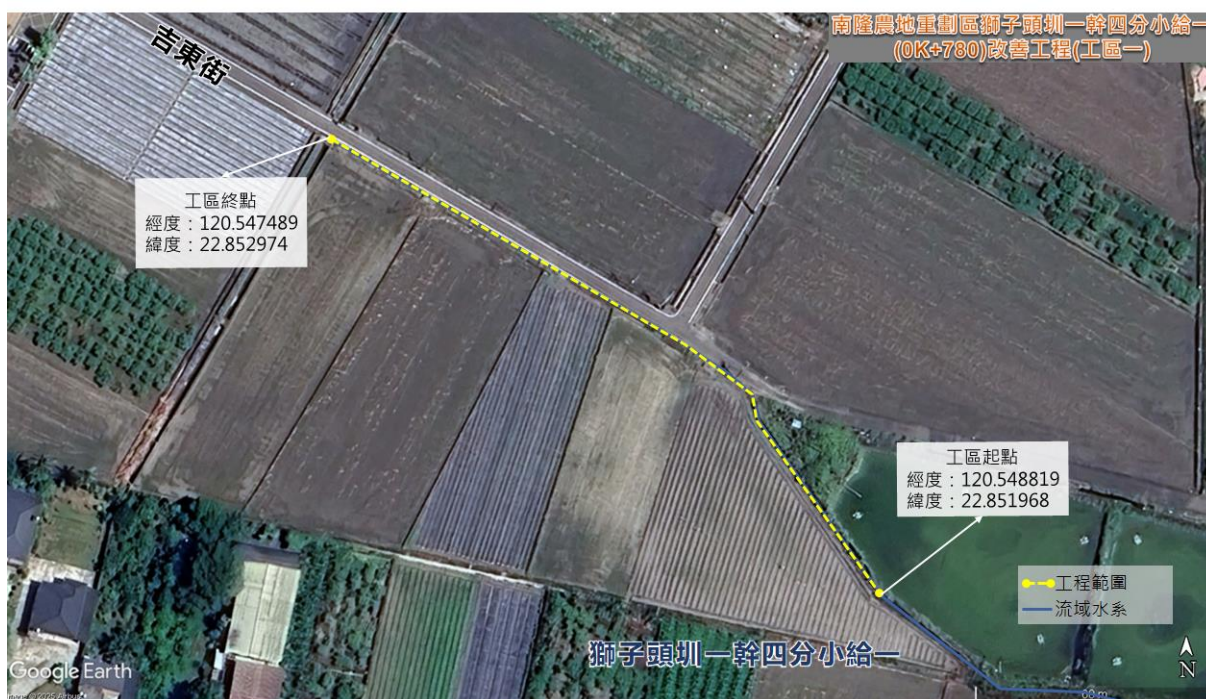
工區一工程範圍圖：

**生態資料蒐集成果更新：**工區一周圍陸域環境以農地及小面積果園為主，棲地類型單純，植物有大面積的水稻及路邊的孟仁草等，鳥類觀察到麻雀及白尾八哥等常見鳥類活動，環境適應性較高之小型爬蟲類動物也可能於此區域活動及停棲

**可能造成之生態影響：**☐水流量改變 ☐水域生物通道阻隔或棲地切割 ☐阻礙坡地植被演替 ☐減少植被覆蓋  
☒濁度升高 ☐大型施工便道施作 ☒土方挖填棲地破壞 ☐其他：\_\_\_\_\_

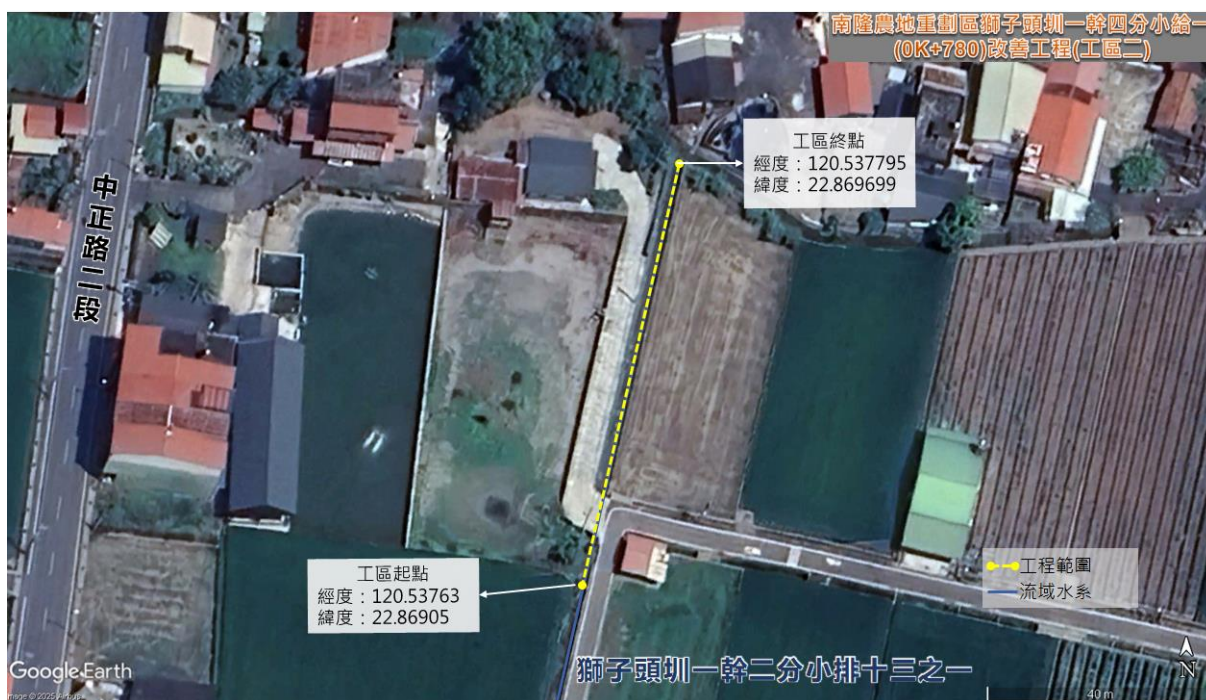
工區二工程範圍圖：

**生態資料蒐集成果更新：**工區二周圍環境以魚塭、農地與房舍為主要地景，以田地所佔面積比例最高，評估大面積農地可吸引農田生態系物種棲息利用，鳥類觀察到麻雀及白尾八哥等常見鳥類活動，環境適應性較高之小型爬蟲類動物也可能於此區域活動及停棲

**可能造成之生態影響：**☐水流量改變 ☐水域生物通道阻隔或棲地切割 ☐阻礙坡地植被演替 ☐減少植被覆蓋 ☒濁度升高 ☐大型施工便道施作 ☒土方挖填棲地破壞 ☐其他：\_\_\_\_\_

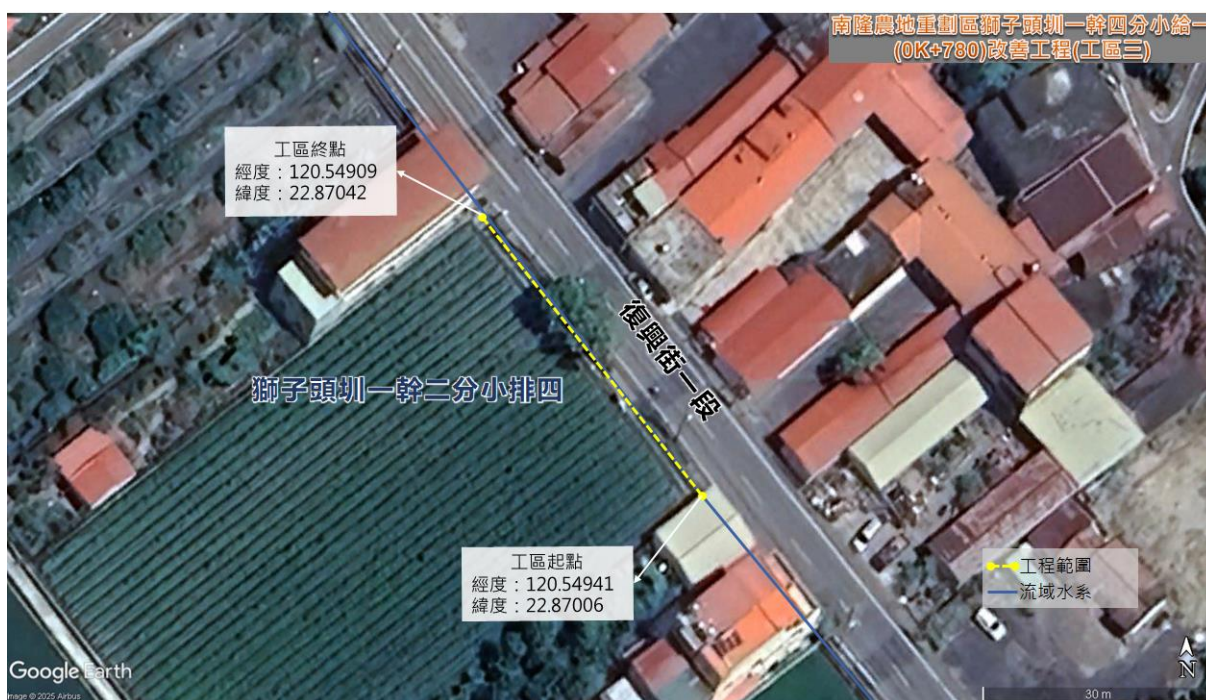
工區三工程範圍圖：

**生態資料蒐集成果更新：**工區三周圍環境以農地、道路與溝渠為主要地景，以農地所佔面積比例最高，植物可見路旁的樟樹行道樹等，鳥類僅觀察到赤腰燕及白尾八哥等常見的鳥類

**可能造成之生態影響：**☐水流量改變 ☐水域生物通道阻隔或棲地切割 ☐阻礙坡地植被演替 ☐減少植被覆蓋 ☒濁度升高 ☐大型施工便道施作 ☒土方挖填棲地破壞 ☐其他：\_\_\_\_\_

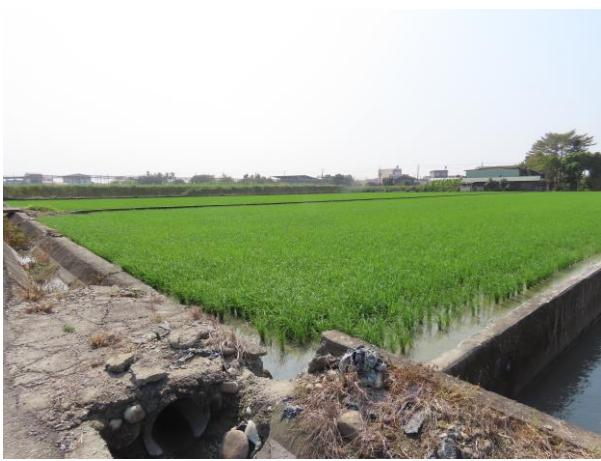
| D-3 現勘調查紀錄表(工區一) | | | 填寫單位 | |
|---|---|---|---|--|
| <p>1. 棲地現況描述：</p> <p>工區一周圍陸域環境以農地及小面積果園為主，棲地類型單純，農地主要種植水稻，現勘期間正值水稻生長期，此棲地類型常受耕作、收成及除草等作業人為干擾影響大，但仍可提供周邊野生動物利用；其餘人為干擾區為道路，因其緊鄰溝渠及農地，對環境適應性較高之小型爬蟲類動物可能於此區域活動及停棲。現勘時工區水量不多但穩定，流速緩慢水質略微混濁，但不見水域生物棲息活動，但此環境仍能提供其他野生動物利用</p> | | | | |
| | | | 日期：114 年 2 月 21 日<br>位置：工區周邊水稻田 | |

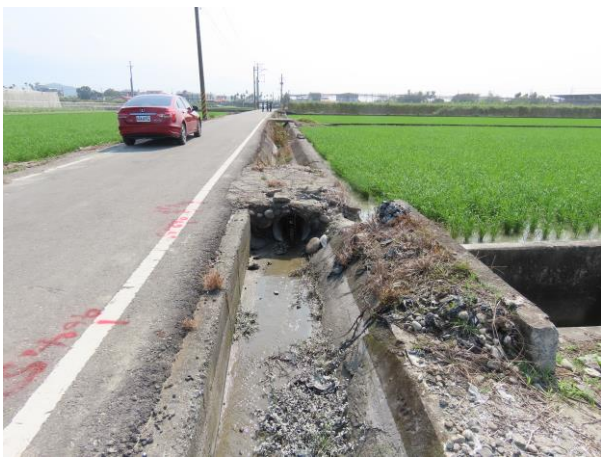
| D-3 現勘調查紀錄表(工區一) | | | 填寫單位 | |
|---|---|---|---|--|
| | | | 日期：114 年 2 月 21 日<br>位置：工區溝渠現狀 | |

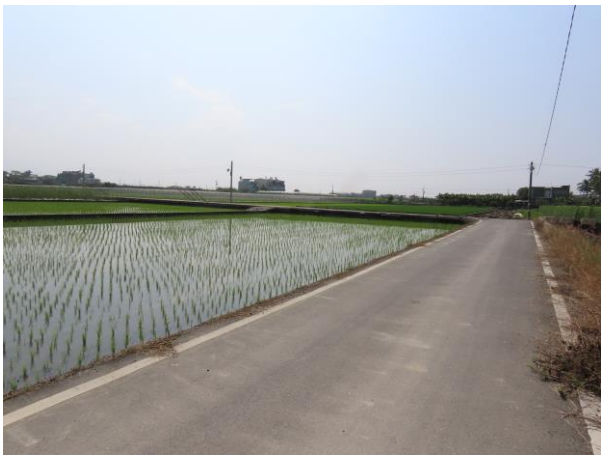
| D-3 現勘調查紀錄表(工區二) | | | 填寫單位 |
|---|---|---|---|
| <p>1. 棲地現況描述：</p> <p>工區二周圍環境以魚塭、農地與房舍為主要地景，以農田所佔面積比例最高，評估大面積農地可吸引農田生態系物種棲息利用，而工區旁農地現為耕種狀態，其餘陸域範圍以房舍及道路為主。工區範圍內小排之水量豐沛，目視未觀察到水生動物棲息活動</p> | | | |
| | | 日期：114 年 2 月 21 日<br>位置：工區周邊農地 | |

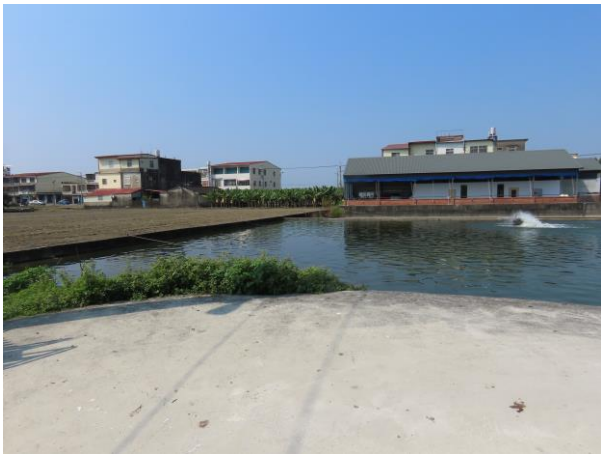
| D-3 現勘調查紀錄表(工區二) | | | 填寫單位 |
|---|---|---|---|
| | | 日期：114 年 2 月 21 日<br>位置：工區周邊魚塭 | |

| 物種補充調查概述 | 照片及說明(棲地/物種等照片) |
|---|---|
| <p>4. 現勘結果與建議：工程預計施作工項為新設溝渠護岸，因工區緊鄰農地，評估工程施作之噪音及震動可能干擾周邊棲息野生動物，應避免於多數生物活動之高峰期施工；施工階段應將施工便道、施工機具及材料臨時暫置區設置於既有開發區域，並將使用區域繪製於生態保育措施平面圖中，減少施工行為對生態環境之影響；預定施作渠道位置目前為水田，鄰近溝渠水量穩定且十分清澈，建議施工應設置擋水設施，避免土砂流入水體造成水質污染；此外工區周邊農地多有野生動物利用，如小型哺乳類及爬蟲類等農田常見生物，新設護岸可能使上述所提動物掉落後無法逃出，形成生物陷阱；建議增加渠底孔隙，採用不封底型式進行設計或改以底部開孔型式並填充塊石並覆土，保留生物躲藏棲息空間；施工期間設置減速標示降低生物遭路殺風險</p> | |

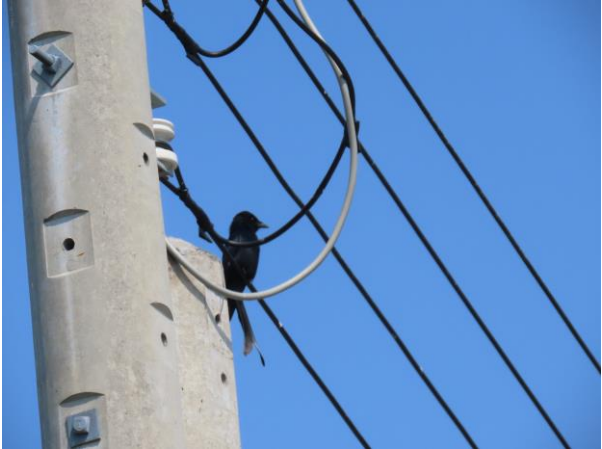
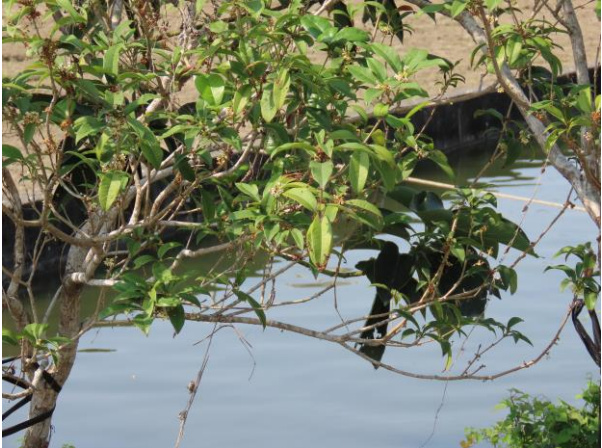
| 物種補充調查概述 | 照片及說明(棲地/物種等照片) |
|---|---|
| <p>2. 是否辦理物種補充調查？</p> <p><input checked="" type="checkbox"/> 是，請續填第 3 項</p> <p><input type="checkbox"/> 否，請續填第 4 項</p> <p>3. 物種補充調查結果概述：</p> <p>為瞭解工區影響範圍周邊物種及植被，故採用穿越線法沿工區起點至終點調查記錄動植物。周邊物種紀錄多屬於平地常見動植物，未發現任何屬於保育類或紅皮書記載之生態敏感物種</p> | <div data-bbox="758 297 1385 757"> </div> <div data-bbox="758 763 1385 902"> <p>大卷尾</p> <p>日期：114 年 2 月 21 日</p> <p>位置：工區旁電線桿</p> </div> <div data-bbox="758 925 1385 1384"> </div> <div data-bbox="758 1391 1385 1529"> <p>植栽：桂花</p> <p>日期：114 年 2 月 21 日</p> <p>位置：工區旁田地邊</p> </div> |

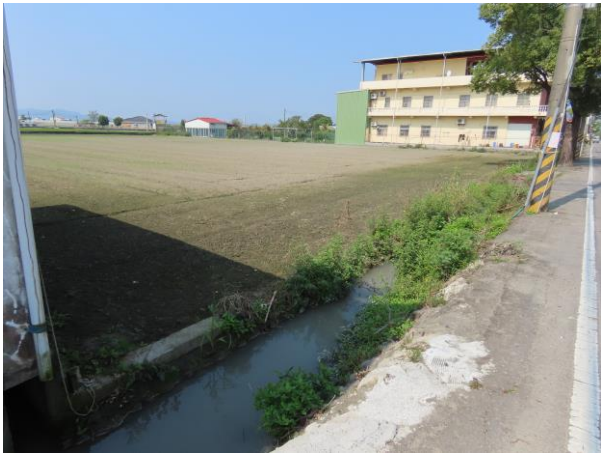
| D-3 現勘調查紀錄表(工區三) | | | 填寫單位 |
|---|---|---|---|
| | | <p>日期：114 年 2 月 21 日</p> <p>位置：工區預定施作溝渠</p> | |

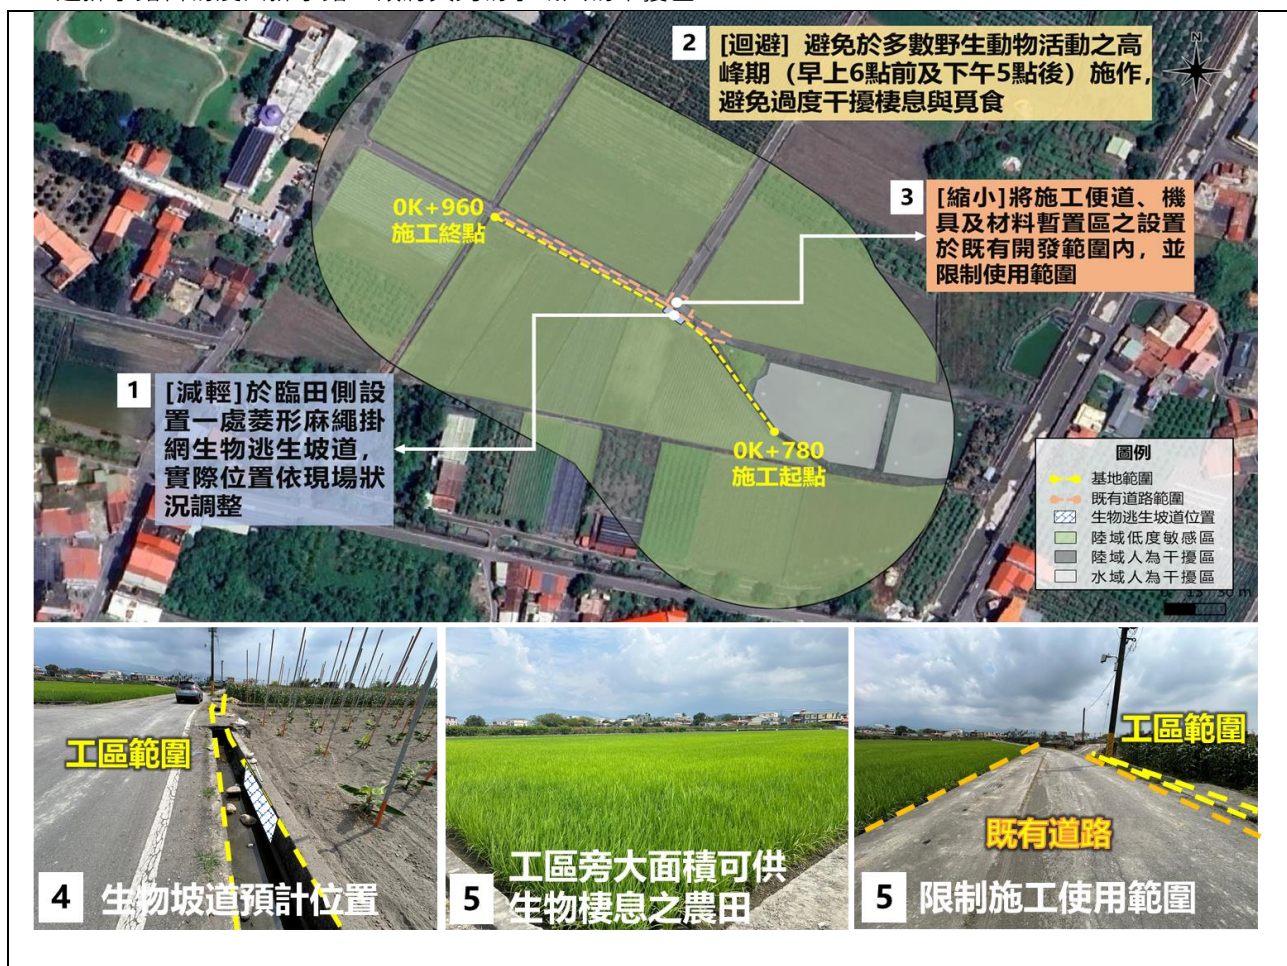
## 1. 生態關注區域圖：

工區一周圍有大面積農地且鄰近道路，雖工區周邊皆有房舍及道路等人為干擾頻繁區域，但周邊大面積農地可提供周邊野生動物利用，故將農地列為陸域低度敏感區，將周邊道路及房舍則列為陸域人為干擾區，將周邊排水路皆為農田排水路，故將其列為水域人為干擾區

| 既有棲地破壞 | 根據調查結果，渠道現況渠底淤積泥沙，形成水域微棲地生態環境能提供水生動物利用，施工可能會使既有棲地遭到破壞 | 於新設護岸基腳放置塊石並覆土，增加生物躲藏利用空間 |

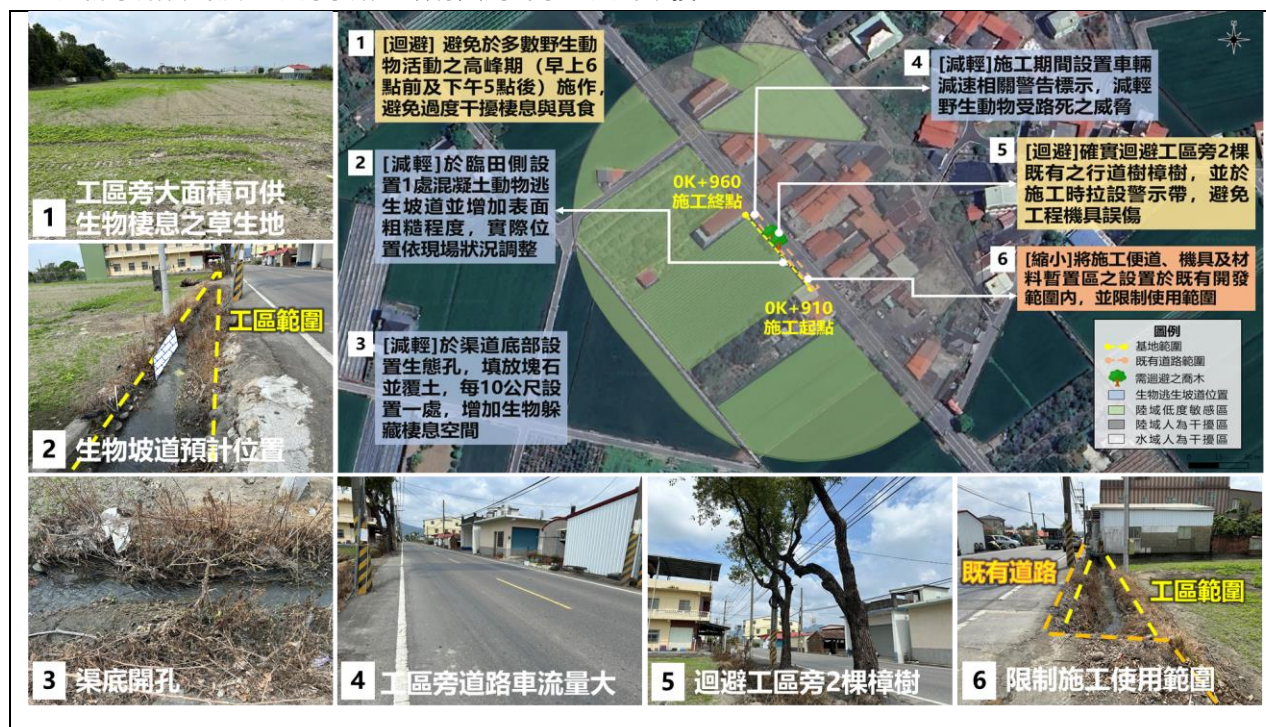
## 3. 生態關注區域圖：

工區三周圍有大面積農地且鄰近道路，雖工區周邊皆有房舍及道路等人為干擾頻繁區域，但周邊大面積農地可提供周邊野生動物利用，故將農地列為陸域低度敏感區，將周邊道路及房舍則列為陸域人為干擾區，將周邊排水路皆為農田既有水路，故將其列為水域人為干擾區

| 既有棲地破壞 | 根據調查結果，渠道現況渠底淤積泥沙，形成水域微棲地生態環境能提供水生動物利用，施工可能會使既有棲地遭到破壞 | 於溝渠底部設置生態孔，填放塊石並覆土，營造生物躲藏棲息的空間，每 10 公尺設置一處 |

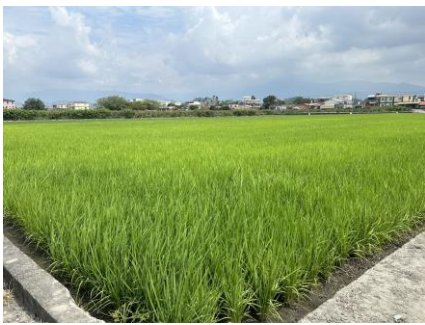
| <br>工區旁農地 | | 1.保育策略 <input checked="" type="checkbox"/> 迴避 <input type="checkbox"/> 縮小 <input type="checkbox"/> 減輕 <input type="checkbox"/> 補償<br>2.保育原則 野生動物棲地干擾<br>3.保育措施：<br>施工期間避免於多數動物活動之高峰期(早上 6 點前及下午 5 點後)施作，避免影響野生動物棲息與覓食 | | <input checked="" type="checkbox"/> 納入工程計畫方案<br><input type="checkbox"/> 未納入，原因：____ |

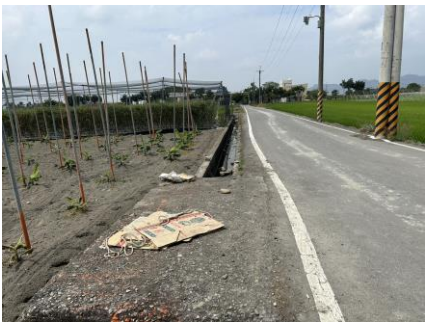
| <br>工區旁既有道路 | | 1.保育策略 <input type="checkbox"/> 迴避 <input checked="" type="checkbox"/> 縮小 <input type="checkbox"/> 減輕 <input type="checkbox"/> 補償<br>2.保育原則 野生動物棲地干擾<br>3.保育措施：<br>將施工便道、機具及材料暫置區限制於工區影響範圍內，限縮使用農地範圍，減少施工行為對周圍生態環境之影響 | | <input checked="" type="checkbox"/> 納入工程計畫方案<br><input type="checkbox"/> 未納入，原因：____ |

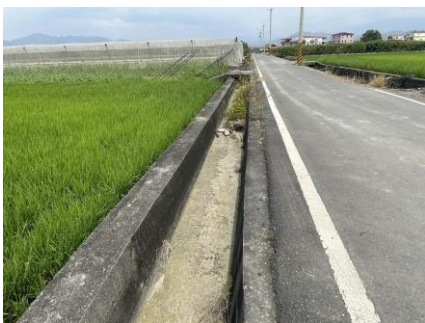
| <br>工區目標溝渠 | | 1.保育策略 <input type="checkbox"/> 迴避 <input type="checkbox"/> 縮小 <input checked="" type="checkbox"/> 減輕 <input type="checkbox"/> 補償<br>2.保育原則 水域生態系影響<br>3.保育措施：<br>預定施作渠道位置緊鄰水田，溝渠水量穩定，建議施工應設置擋水設施，避免土砂流入水體造成水質污染 | | <input type="checkbox"/> 納入工程計畫方案<br><input checked="" type="checkbox"/> 未納入，原因：施工期間執行斷水作業，故無需設置擋水設施 |

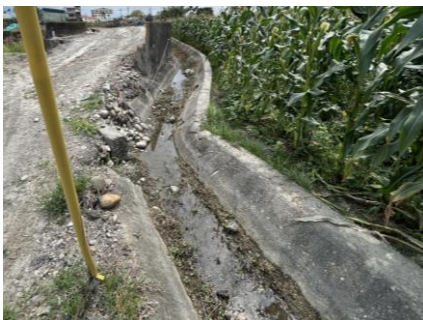
| 生態議題或<br>生態保全對象 | 生態保育措施 | | 參採情形 |
|---|---|---|---|
| <br>工區目標溝渠既有護岸 | 1.保育策略 | <input type="checkbox"/> 迴避 <input type="checkbox"/> 縮小 <input checked="" type="checkbox"/> 減輕 <input type="checkbox"/> 補償 | <input type="checkbox"/> 納入工程計畫方案<br><input checked="" type="checkbox"/> 未納入，原因:避免灌溉水源流失，故不採用 |
| | 2.保育原則 | 渠道成為生物陷阱 | |

| 生態議題或<br>生態保全對象 | 生態保育措施 | | 參採情形 |
|---|---|---|---|
| | 3.保育措施：<br>工區周邊農耕地多有野生動物利用，如小型哺乳類、鳥類幼雛及爬蟲類草花蛇等，建議護岸形式優先採用生態柔性工法(如拋石護岸及石籠護岸覆土等)，營造利於植物生長且能提供生物躲藏棲息的空間 | | |

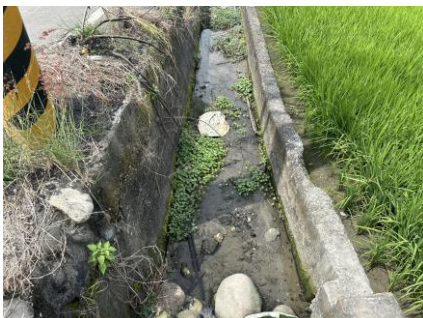
| 生態議題或<br>生態保全對象 | 生態保育措施 | | 參採情形 |
|---|---|---|---|
| <br>工區目標溝渠既有護岸 | 1.保育策略 | <input type="checkbox"/> 迴避 <input type="checkbox"/> 縮小 <input checked="" type="checkbox"/> 減輕 <input type="checkbox"/> 補償 | <input checked="" type="checkbox"/> 納入工程計畫方案<br><input type="checkbox"/> 未納入，原因:___ |
| | 2.保育原則 | 渠道成為生物陷阱 | |

| 生態議題或<br>生態保全對象 | 生態保育措施 | | 參採情形 |
|---|---|---|---|
| | 3.保育原則：<br>於臨田側護岸設置 1 處寬度至少 0.5 公尺之菱形網，並由渠頂延伸至渠底加以固定，避免渠道成為生物陷阱 | | |

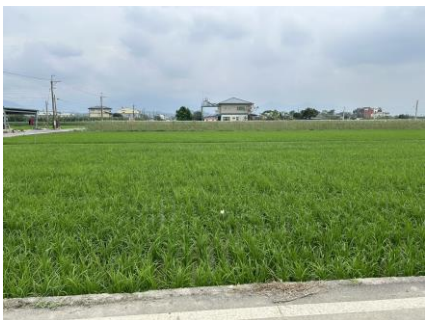
| <br>工區旁農地 | | 1.保育策略 <input checked="" type="checkbox"/> 迴避 <input type="checkbox"/> 縮小 <input type="checkbox"/> 減輕 <input type="checkbox"/> 補償<br>2.保育原則 野生動物棲地干擾<br>3.保育措施：<br>施工期間避免於多數動物活動之高峰期(早上 6 點前及下午 5 點後)施作，避免影響野生動物棲息與覓食 | | <input checked="" type="checkbox"/> 納入工程計畫方案<br><input type="checkbox"/> 未納入，原因：____ |

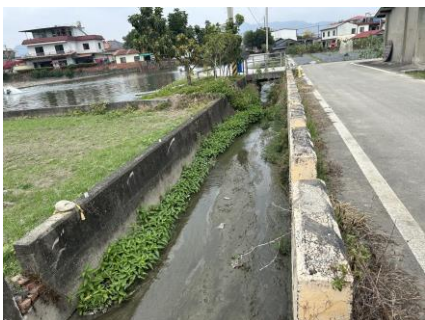
| <br>工區旁既有農田及魚塭環境 | | 1.保育策略 <input type="checkbox"/> 迴避 <input checked="" type="checkbox"/> 縮小 <input type="checkbox"/> 減輕 <input type="checkbox"/> 補償<br>2.保育原則 野生動物棲地干擾<br>3.保育措施：<br>將施工便道、機具及材料暫置區限制於工區影響範圍內，限縮使用農地範圍，減少施工行為對周圍生態環境之影響 | | <input checked="" type="checkbox"/> 納入工程計畫方案<br><input type="checkbox"/> 未納入，原因：____ |

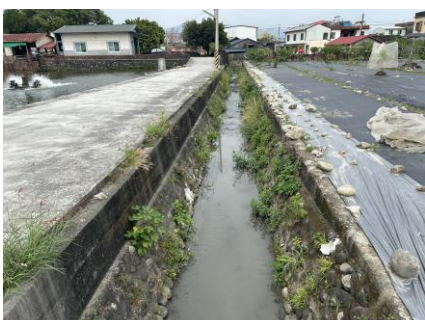
| <br>目標施作溝渠 | | 1.保育策略 <input type="checkbox"/> 迴避 <input type="checkbox"/> 縮小 <input checked="" type="checkbox"/> 減輕 <input type="checkbox"/> 補償<br>2.保育原則 水域生態系影響<br>3.保育措施：<br>預定施作渠道位置緊鄰水田，溝渠水量穩定，建議施工應設置擋水設施，避免土砂流入水體造成水質污染 | | <input type="checkbox"/> 納入工程計畫方案<br><input checked="" type="checkbox"/> 未納入，原因：施工期間執行斷水作業，故無需設置擋水設施 |

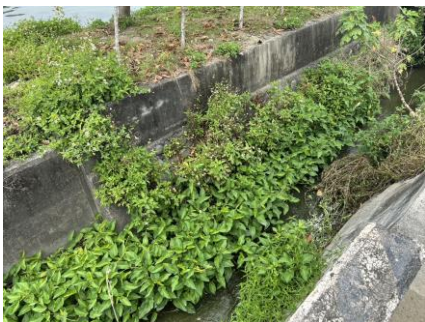
| 生態議題或<br>生態保全對象 | 生態保育措施 | | 參採情形 |
|---|---|---|---|
| <p>目標溝渠既有護岸</p> | 1.保育策略 | <input type="checkbox"/> 迴避 <input type="checkbox"/> 縮小 <input checked="" type="checkbox"/> 減輕 <input type="checkbox"/> 補償 | <input type="checkbox"/> 納入工程計畫方案<br><input checked="" type="checkbox"/> 未納入，原因：部分段落施做難度高且與前後端既有護岸連接，故不採用 |
| | 2.保育原則 | 渠道成為生物陷阱 | |

| 生態議題或<br>生態保全對象 | 生態保育措施 | | 參採情形 |
|---|---|---|---|
| | 3.保育措施： | 工區周邊農耕地多有野生動物利用，如小型哺乳類、鳥類幼雛及爬蟲類草花蛇等，建議護岸形式優先採用生態柔性工法(如拋石護岸及石籠護岸覆土等)，營造利於植物生長且能提供生物躲藏棲息的空間 | |

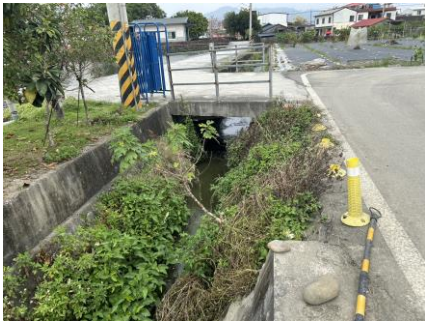
| 生態議題或<br>生態保全對象 | 生態保育措施 | | 參採情形 |
|---|---|---|---|
| <p>目標溝渠既有護岸</p> | 1.保育策略 | <input type="checkbox"/> 迴避 <input type="checkbox"/> 縮小 <input checked="" type="checkbox"/> 減輕 <input type="checkbox"/> 補償 | <input checked="" type="checkbox"/> 納入工程計畫方案<br><input type="checkbox"/> 未納入，原因：____ |
| | 2.保育原則 | 渠道成為生物陷阱 | |

| 生態議題或<br>生態保全對象 | 生態保育措施 | | 參採情形 |
|---|---|---|---|
| | 3.保育原則： | 於臨田側護岸上設置1處斜率為1:1.5之混凝土生物逃生坡道，並於表面做粗糙化處理，以利落水生物攀附 | |

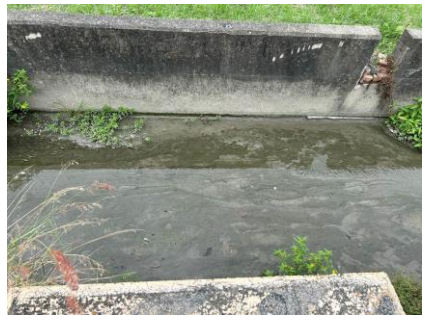
| 生態議題或<br>生態保全對象 | 生態保育措施 | | 參採情形 |
|---|---|---|---|
| <p>既有渠道底質</p> | 1.保育策略 | <input type="checkbox"/> 迴避 <input type="checkbox"/> 縮小 <input checked="" type="checkbox"/> 減輕 <input type="checkbox"/> 補償 | <input checked="" type="checkbox"/> 納入工程計畫方案<br><input type="checkbox"/> 未納入，原因：____ |
| | 2.保育原則 | 既有棲地破壞 | |

| 生態議題或<br>生態保全對象 | 生態保育措施 | | 參採情形 |
|---|---|---|---|
| | 3.保育原則： | 於溝渠底部設置生態孔，填放塊石並覆土，營造生物躲藏棲息的空間，每10公尺設置一處 | |

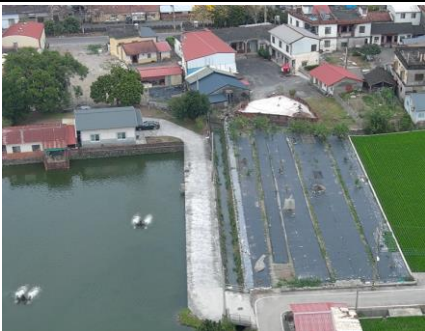
| 生態議題或<br>生態保全對象 | 生態保育措施 | | 參採情形 |
|---|---|---|---|
| <p>野生動物路死威脅<br/>工區鄰近聚落，車流量較大</p> | 1.保育策略 | <input type="checkbox"/> 迴避 <input type="checkbox"/> 縮小 <input checked="" type="checkbox"/> 減輕 <input type="checkbox"/> 補償 | <input checked="" type="checkbox"/> 納入工程計畫方案<br><input type="checkbox"/> 未納入，原因：____ |
| | 2.保育原則 | 道路車流量提高動物路死風險 | |

| 生態議題或<br>生態保全對象 | 生態保育措施 | | 參採情形 |
|---|---|---|---|
| | 3.保育措施： | 施工期間設置車輛減速相關警告標示，減輕野生動物受路死之威脅 | |

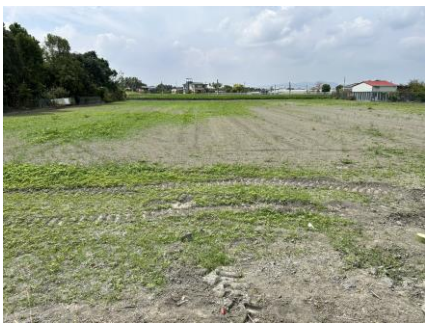
| <br>工區旁農地 | | 1. 保育策略 <input checked="" type="checkbox"/> 迴避 <input type="checkbox"/> 縮小 <input type="checkbox"/> 減輕 <input type="checkbox"/> 補償<br>2. 保育原則 野生動物棲地干擾<br>3. 保育措施：<br>施工期間避免於多數動物活動之高峰期(早上 6 點前及下午 5 點後)施作，避免影響野生動物棲息與覓食 | | <input checked="" type="checkbox"/> 納入工程計畫方案<br><input type="checkbox"/> 未納入，原因：____ |

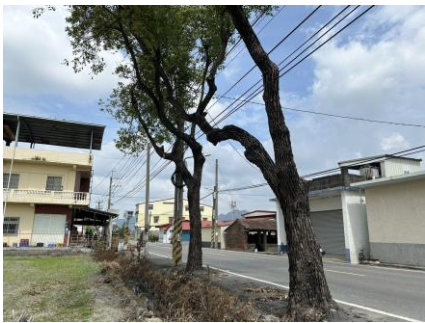
| <br>工區旁樟樹 | | 1. 保育策略 <input checked="" type="checkbox"/> 迴避 <input type="checkbox"/> 縮小 <input type="checkbox"/> 減輕 <input type="checkbox"/> 補償<br>2. 保育原則 周邊既有喬木損傷<br>3. 保育措施：<br>施工過程確實迴避工區旁 2 棵既有之行道樹樟樹，並於施工時拉設警示帶避免工程機具誤傷 | | <input checked="" type="checkbox"/> 納入工程計畫方案<br><input type="checkbox"/> 未納入，原因：____ |

| 有利於植被生長以提供生物棲息利用的空間，若是採用於渠底開孔的形式，可填充塊石並覆土，增加生物躲藏空間 | |
|---|---|
| <u>蔡子軒</u> 意見：預定施作渠段臨路側有 2 棵行道樹樟樹，大型喬木可提供野生動物棲息利用，建議予以保留，並於施工時拉設警示帶避免工程機具誤傷 | 回覆人員 <u>潘德育</u> ：<br>保留兩棵樟樹，並要求廠商於施工過程中拉設警示帶避免造成損傷 |

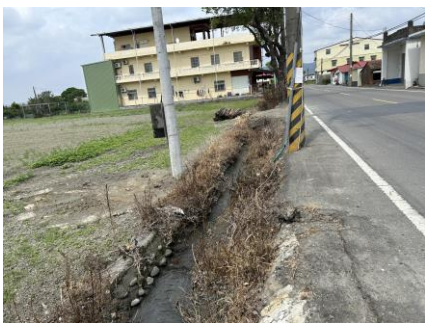
| <br>工區旁既有農田環境 | | 1. 保育策略 <input type="checkbox"/> 迴避 <input checked="" type="checkbox"/> 縮小 <input type="checkbox"/> 減輕 <input type="checkbox"/> 補償<br>2. 保育原則 野生動物棲地干擾<br>3. 保育措施：<br>將施工便道、機具及材料暫置區限制於工區影響範圍內，限縮使用農地範圍，減少施工行為對周圍生態環境之影響 | | <input checked="" type="checkbox"/> 納入工程計畫方案<br><input type="checkbox"/> 未納入，原因：____ |

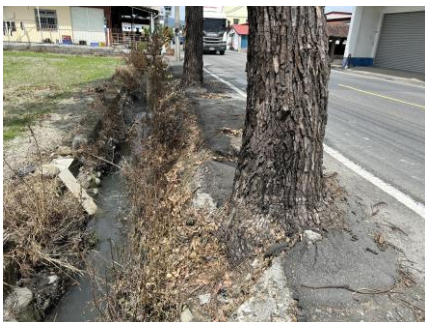
| 生態議題或生態保全對象 | 生態保育措施 | | 參採情形 |
|---|---|---|---|
| <br>工區目標溝渠 | 1.保育策略 | <input type="checkbox"/> 迴避 <input type="checkbox"/> 縮小 <input checked="" type="checkbox"/> 減輕 <input type="checkbox"/> 補償 | <input type="checkbox"/> 納入工程計畫方案<br><input checked="" type="checkbox"/> 未納入，原因：施工期間會斷水處理，故無需設置擋水設施 |
| | 2.保育原則 | 水域生態系影響 | |

| 生態議題或生態保全對象 | 生態保育措施 | | 參採情形 |
|---|---|---|---|
| | 3.保育措施： | 施工時建議應設置擋水設施，避免過多土砂流入水體造成水質污染 | |

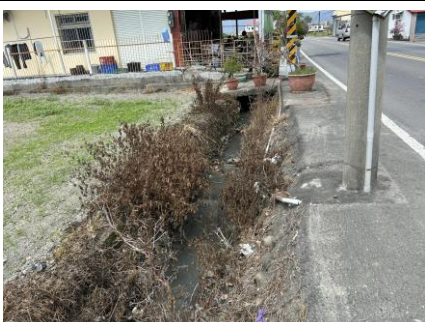
| 生態議題或生態保全對象 | 生態保育措施 | | 參採情形 |
|---|---|---|---|
| <br>既有護岸 | 1.保育策略 | <input type="checkbox"/> 迴避 <input type="checkbox"/> 縮小 <input checked="" type="checkbox"/> 減輕 <input type="checkbox"/> 補償 | <input type="checkbox"/> 納入工程計畫方案<br><input checked="" type="checkbox"/> 未納入，原因：為連接前後端既有溝渠，故不採用 |
| | 2.保育原則 | 渠道成為生物陷阱 | |

| 生態議題或生態保全對象 | 生態保育措施 | | 參採情形 |
|---|---|---|---|
| | 3.保育措施： | 工區周邊農耕地多有野生動物利用，如小型哺乳類、鳥類幼雛及爬蟲類草花蛇等，建議護岸形式優先採用生態柔性工法(如拋石護岸及石籠護岸覆土等)，營造利於植物生長且能提供生物躲藏棲息的空間 | |

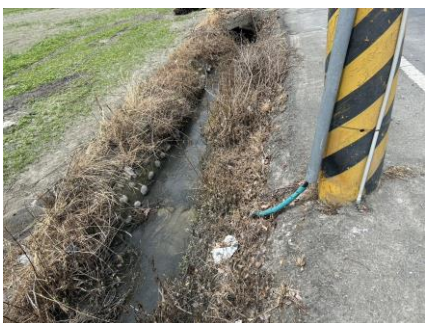
| 生態議題或生態保全對象 | 生態保育措施 | | 參採情形 |
|---|---|---|---|
| <br>既有護岸 | 1.保育策略 | <input type="checkbox"/> 迴避 <input type="checkbox"/> 縮小 <input checked="" type="checkbox"/> 減輕 <input type="checkbox"/> 補償 | <input checked="" type="checkbox"/> 納入工程計畫方案<br><input type="checkbox"/> 未納入，原因：____ |
| | 2.保育原則 | 渠道成為生物陷阱 | |

| 生態議題或生態保全對象 | 生態保育措施 | | 參採情形 |
|---|---|---|---|
| | 3.保育措施： | 於臨田側護岸上設置1處斜率為1:1.5之混凝土生物逃生坡道，並於表面做粗糙化處理，以利落水生物攀附 | |

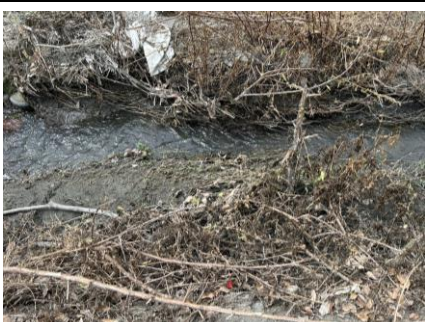
| 生態議題或生態保全對象 | 生態保育措施 | | 參採情形 |
|---|---|---|---|
| <br>既有溝渠底底質 | 1.保育策略 | <input type="checkbox"/> 迴避 <input type="checkbox"/> 縮小 <input checked="" type="checkbox"/> 減輕 <input type="checkbox"/> 補償 | <input checked="" type="checkbox"/> 納入工程計畫方案<br><input type="checkbox"/> 未納入，原因：____ |
| | 2.保育原則 | 既有棲地破壞 | |

| 生態議題或生態保全對象 | 生態保育措施 | | 參採情形 |
|---|---|---|---|
| | 3.保育措施： | 於溝渠底部設置生態孔，填放塊石並覆土，營造生物躲藏棲息的空間，每10公尺設置一處 | |

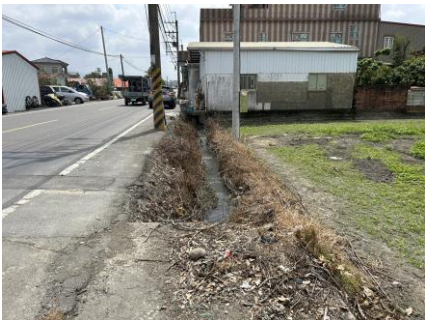
| 生態議題或<br>生態保全對象 | 生態保育措施 | | 參採情形 |
|---|---|---|---|
| <br>野生動物路死威脅<br>工區鄰近既有縣道，車流量較大 | 1.保育策略 | <input type="checkbox"/> 迴避 <input type="checkbox"/> 縮小 <input checked="" type="checkbox"/> 減輕 <input type="checkbox"/> 補償 | <input checked="" type="checkbox"/> 納入工程計畫方案<br><input type="checkbox"/> 未納入，原因:____ |
| | 2.保育原則 | 道路車流量提高動物路死風險 | |

| 生態議題或<br>生態保全對象 | 生態保育措施 | | 參採情形 |
|---|---|---|---|
| | 3.保育措施：<br>施工期間設置車輛減速相關警告標示，減輕野生動物受路死之威脅 | | |
