附 件 三  
農田水利署  
工程生態檢核自評表

| | 工程/計畫名稱 | 美濃水利小組山洪三補排(OK+010)等改善工程 | 主辦機關 | 農田水利署高雄管理處 |
| | 工程概要 | 本工程由於既有渠道使用年代已久，老化破損嚴重造成滲漏等問題，故預計分別施作工區一矩形溝加L型溝187.5m；工區二矩形溝145m、板橋4m共1座、板橋5m共2座及工區三矩形溝59公尺 | | |

| W-4 友善環境執行狀況-工區一(監造) | | | 主辦管理處<br>設計單位、生態團隊<br>監造單位、營造 |

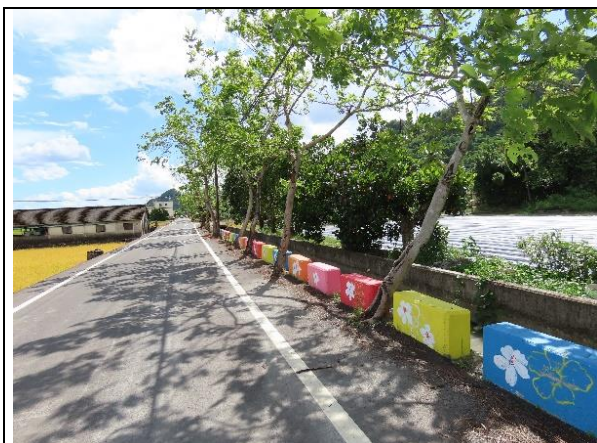
說明：工區一環境現況

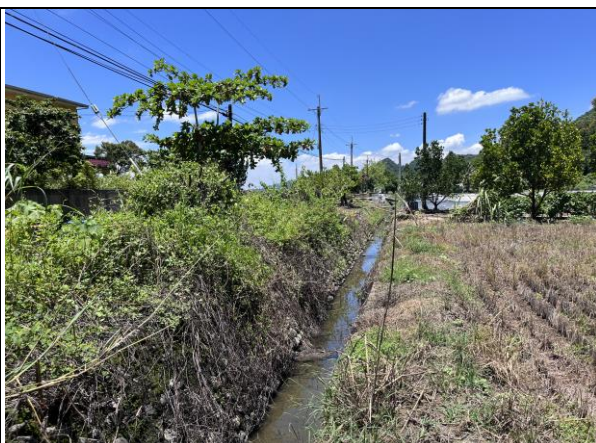
說明：工區一預定施作渠道現況

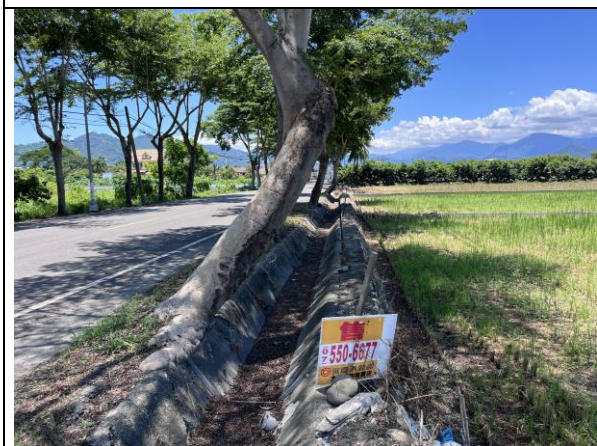
說明：工區二預定施作渠道現況

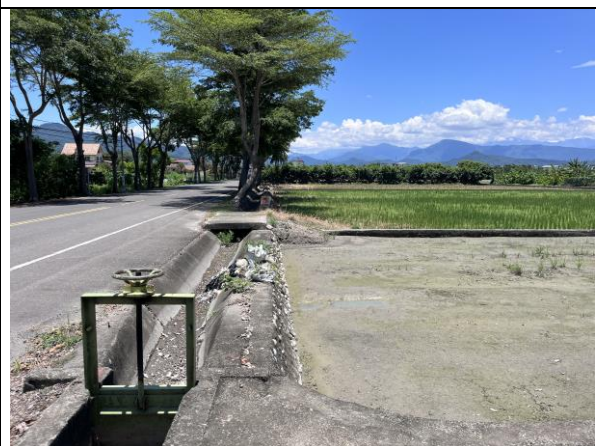
說明：工區二環境現況

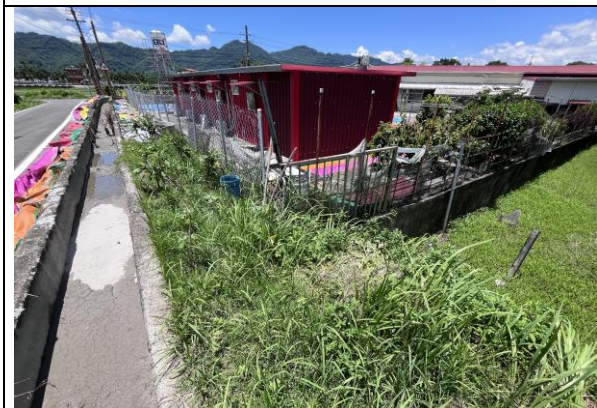
說明：工區三預定施作渠道現況

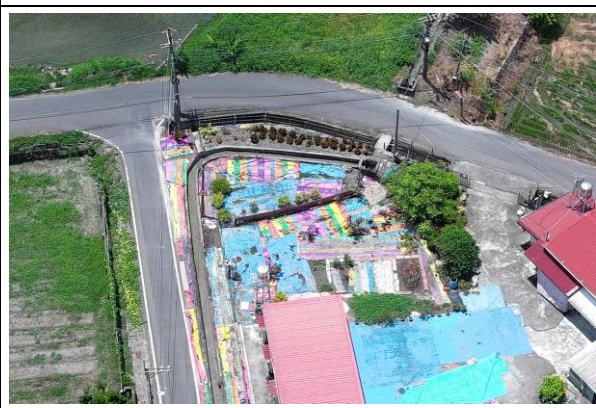
說明：工區三環境現況

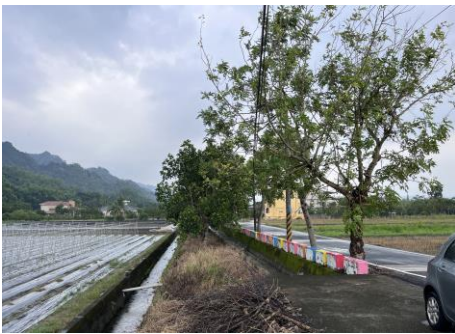
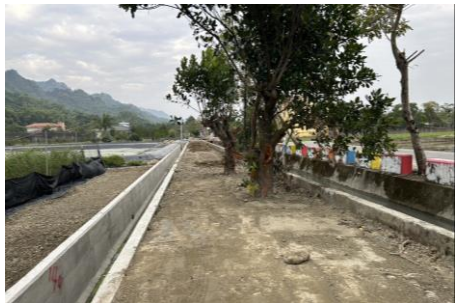
| 生態保育<br>執行狀況 | 時期 | 說明 | 照片 |
|---|---|---|---|
| | 施工前<br>113/7/16 | <ul style="list-style-type: none"> <li>保育對策2：迴避工區範圍內之既有大葉欖仁、波羅蜜及福木等喬木，施工期間拉設警示帶，避免施工行為誤傷路樹</li> </ul> | |
| | 施工中<br>114/1/7 | <ul style="list-style-type: none"> <li>保育對策2：迴避工區範圍內之既有大葉欖仁、波羅蜜及福木等喬木，施工期間拉設警示帶，避免施工行為誤傷路樹</li> <li>執行情形：施工過程確實保留及迴避喬木</li> </ul> | |

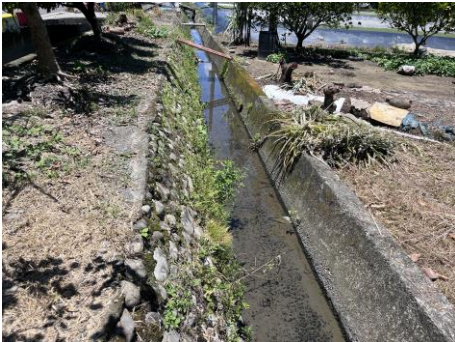
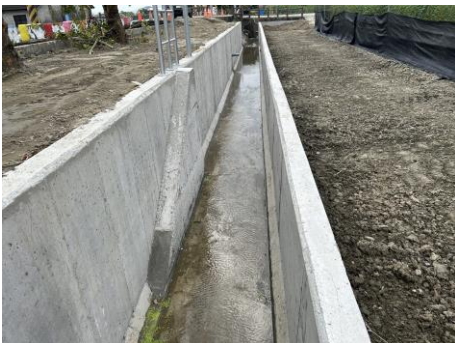
| 生態保育<br>執行狀況 | 時期 | 說明 | 照片 |
|---|---|---|---|
| | 施工前<br>113/7/16 | <ul style="list-style-type: none"> <li>保育對策3：左岸設置2處寬度20-40cm，且坡度應小於40度之動物逃生坡道，避免該段渠道成為水雉雛鳥、龜蟹等之生物陷阱</li> </ul> | |
| | 施工中<br>114/1/7 | <ul style="list-style-type: none"> <li>保育對策3：左岸設置2處寬度20-40cm，且坡度應小於40度之動物逃生坡道，避免該段渠道成為水雉雛鳥、龜蟹等之生物陷阱</li> <li>執行情形：確實施作2處動物坡道且坡面刷毛</li> </ul> | |

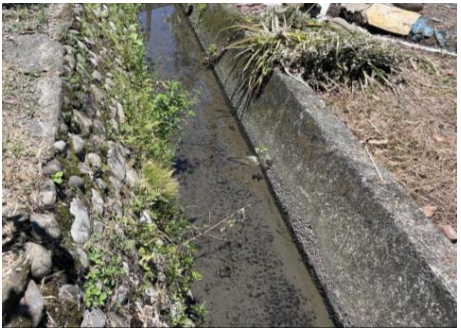
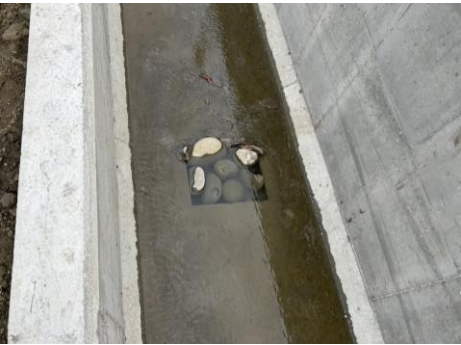
| | 時期 | 說明 | 照片 |
|---|---|---|---|
| 生態保育<br>執行狀況 | 施工前<br>113/7/16 | <ul style="list-style-type: none"> <li>● 保育對策4：混凝土之溝渠底部設置生態孔隙，營造水生生物可棲息利用之環境</li> <li>● 保育對策5：回收打除之既有石塊作為生態孔隙回填料源，減少營建廢棄物並增加生物躲藏孔隙</li> </ul> | |
| | 施工中<br>114/1/7 | <ul style="list-style-type: none"> <li>● 保育對策4：混凝土之溝渠底部設置生態孔隙，營造水生生物可棲息利用之環境</li> <li>● 保育對策5：回收打除之既有石塊作為生態孔隙回填料源，減少營建廢棄物並增加生物躲藏孔隙</li> <li>● 執行情形：確實施作渠底生態孔，並回填打除之塊石</li> </ul> | |

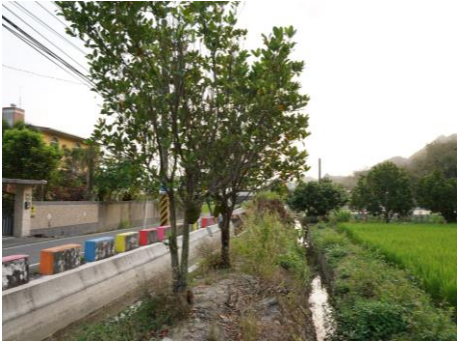
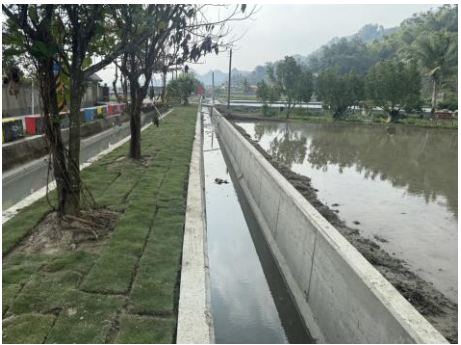
| | 時期 | 說明 | 照片 |
|---|---|---|---|
| | 施工前<br>113/7/16 | <ul style="list-style-type: none"> <li>● 保育對策6：左岸水利地補植耐旱草種之草皮減少地表水分散失並加速生態環境恢復</li> </ul> | |
| | 施工中<br>114/1/20 | <ul style="list-style-type: none"> <li>● 保育對策6：左岸水利地補植耐旱草種之草皮減少地表水分散失並加速生態環境恢復</li> <li>● 執行情形：確實鋪設耐旱草種(台北草)之草皮</li> </ul> | |

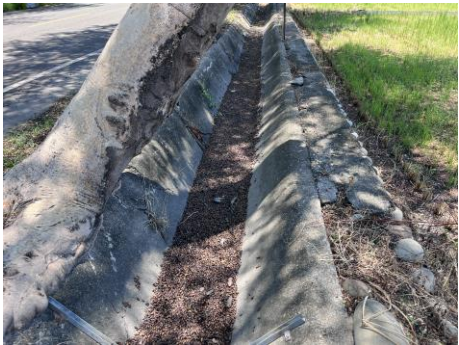
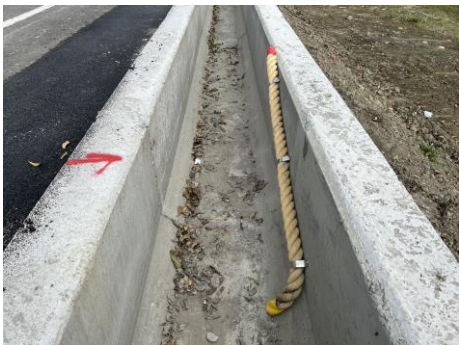
| | 時期 | 說明 | 照片 |
|---|---|---|---|
| 生態保育<br>執行狀況 | 施工前<br>113/9/27 | <ul style="list-style-type: none"> <li>● 保育對策2：於渠道鄰田側設置2處生物逃生繩索，避免使渠道成為生物陷阱</li> </ul> | |
| | 施工中<br>113/11/26 | <ul style="list-style-type: none"> <li>● 保育對策2：於渠道鄰田側設置2處生物逃生繩索，避免使渠道成為生物陷阱</li> <li>● 執行情形：確實施作2處逃生繩索</li> </ul> | |

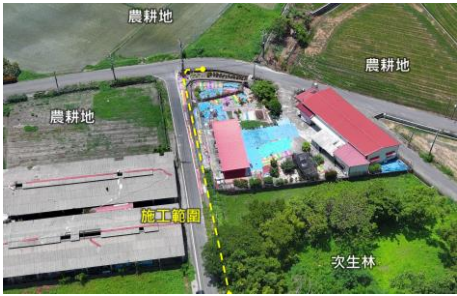
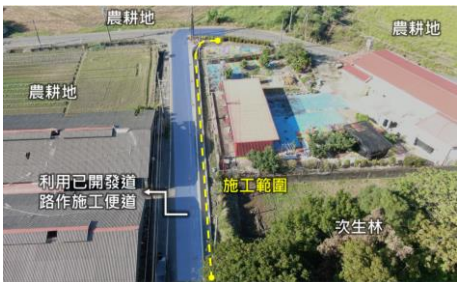
| | 施工前<br>113/7/16 | <ul style="list-style-type: none"> <li>● 保育對策1：迴避使用工區範圍外之農耕地及次生林，避免干擾既有生態環境及影響野生動物利用</li> <li>● 保育對策2：限縮施工範圍將施工便道、機具及材料暫置區設置於既有開發區域</li> </ul> | |
| 施工中<br>113/11/26 | <ul style="list-style-type: none"> <li>● 保育對策1：迴避使用工區範圍外之農耕地及次生林，避免干擾既有生態環境及影響野生動物利用</li> <li>● 保育對策2：限縮施工範圍將施工便道、機具及材料暫置區設置於既有開發區域</li> <li>● 執行情形：確實限縮工程影響範圍，未擴大影響工區範圍外之農耕地及次生林</li> </ul> | | |

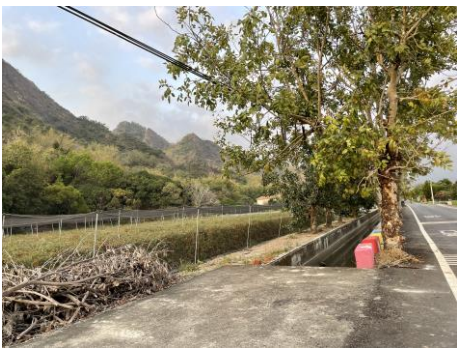
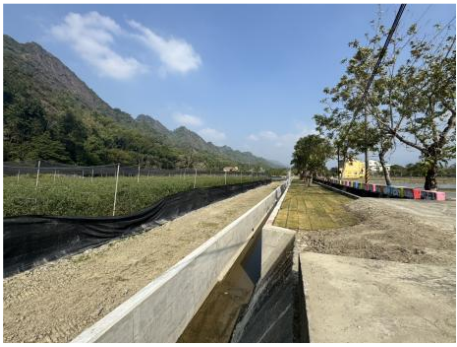
| | 施工前<br>113/3/20 | <ul style="list-style-type: none"> <li>● 保育對策1：迴避使用工區範圍外之農地及次生林，避免干擾既有生態環境及影響野生動物利用</li> </ul> | |
| | 施工中<br>114/1/20 | <ul style="list-style-type: none"> <li>● 保育對策1：迴避使用工區範圍外之農地及次生林，避免干擾既有生態環境及影響野生動物利用</li> <li>● 執行情形：確實限縮工程影響範圍，未擴大影響工區範圍外之農耕地及次生林</li> </ul> | |

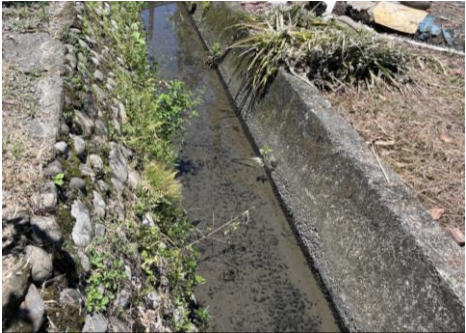
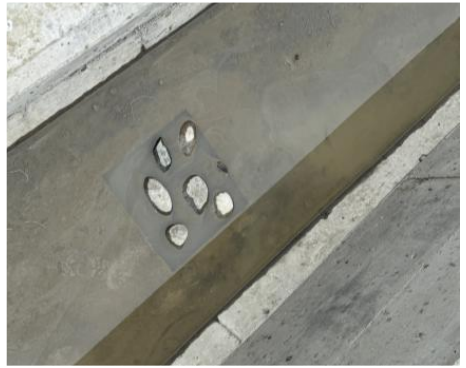
| 生態保育<br>執行狀況 | 時期 | 說明 | 照片 |
|---|---|---|---|
| | 施工前<br>113/7/16 | <ul style="list-style-type: none"> <li>● 保育對策4：混凝土之溝渠底部設置生態孔隙，營造水生生物可棲息利用之環境</li> <li>● 保育對策5：回收打除之既有石塊作為生態孔洞回填料源，減少營建廢棄物並增加生物躲藏孔隙</li> </ul> | |
| | 施工中<br>114/1/20 | <ul style="list-style-type: none"> <li>● 保育對策4：混凝土之溝渠底部設置生態孔隙，營造水生生物可棲息利用之環境</li> <li>● 保育對策5：回收打除之既有石塊作為生態孔洞回填料源，減少營建廢棄物並增加生物躲藏孔隙</li> <li>● 執行情形：確實施作渠底生態孔，並回填打除之塊石</li> </ul> | |

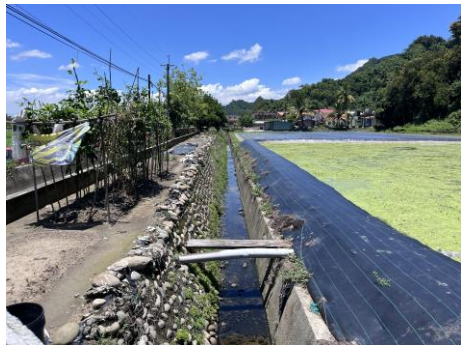
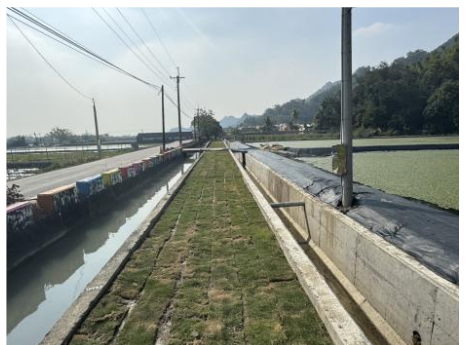
| 生態保育<br>執行狀況 | 時期 | 說明 | 照片 |
|---|---|---|---|
| | 施工前<br>113/7/16 | <ul style="list-style-type: none"> <li>● 保育對策6：左岸水利地補植耐旱草種之草皮減少地表水分散失並加速生態環境恢復</li> </ul> | |
| | 施工中<br>114/1/20 | <ul style="list-style-type: none"> <li>● 保育對策6：左岸水利地補植耐旱草種之草皮減少地表水分散失並加速生態環境恢復</li> <li>● 執行情形：確實鋪設耐旱草種(台北草)之草皮</li> </ul> | |

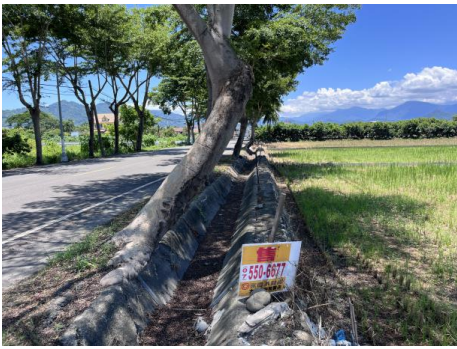
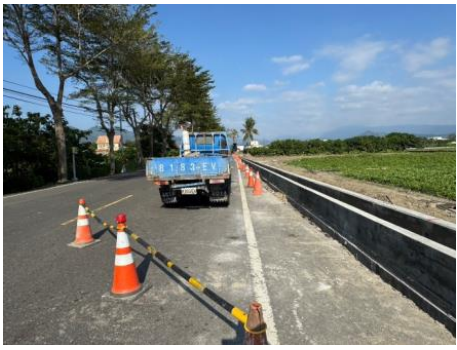
| | 施工前<br>113/7/16 | <ul style="list-style-type: none"> <li>● 保育對策1：避工區範圍外之農耕地，避免干擾既有生態環境及影響野生動物利用</li> <li>● 預計利用既有已開發區域作施工便道</li> </ul> | | |
| | 施工中<br>113/11/29 | <ul style="list-style-type: none"> <li>● 保育對策1：避工區範圍外之農耕地，避免干擾既有生態環境及影響野生動物利用</li> <li>● 執行情形：確實限縮工程影響範圍，未擴大影響工區範圍外之農耕地</li> </ul> | | |

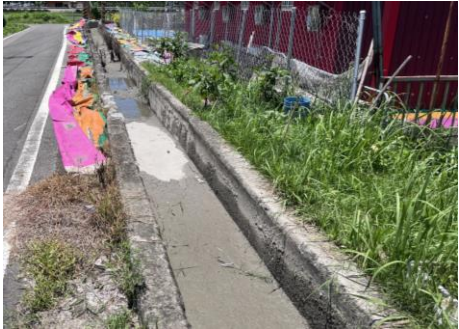
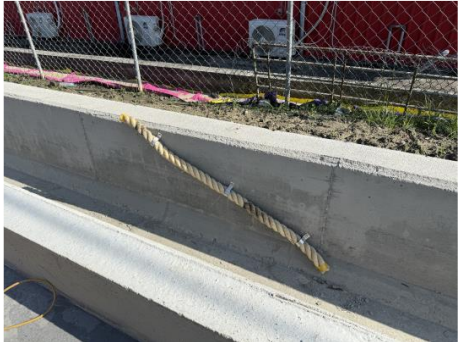
| | 時期 | 說明 | 照片 |
|---|---|---|---|
| 生態保育<br>執行狀況 | 施工前<br>113/7/16 | <ul style="list-style-type: none"> <li>保育對策3：於渠道鄰田側設置1處生物逃生繩索，避免使渠道成為生物陷阱</li> </ul> | |
| | 施工中<br>113/11/25 | <ul style="list-style-type: none"> <li>保育對策3：於渠道鄰田側設置1處生物逃生繩索，避免使渠道成為生物陷阱</li> <li>執行情形：確實施作1處逃繩索</li> </ul> | |

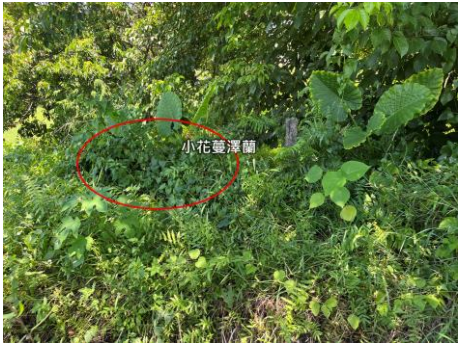
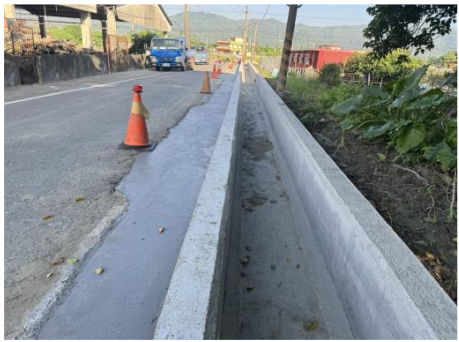
| | 時期 | 說明 | 照片 |
|---|---|---|---|
| | 施工前<br>113/7/16 | <ul style="list-style-type: none"> <li>保育對策4：施工過程一併移除工區預定範圍之外來植物小花蔓澤蘭、紫花藿香薊及大花咸豐草，以維護原生棲地環境</li> </ul> | |
| | 施工中<br>113/11/25 | <ul style="list-style-type: none"> <li>保育對策4：施工過程一併移除工區預定範圍之外來植物小花蔓澤蘭、紫花藿香薊及大花咸豐草，以維護原生棲地環境</li> <li>執行情形：確實施作渠底生態孔，並回填打除之塊石</li> </ul> | |

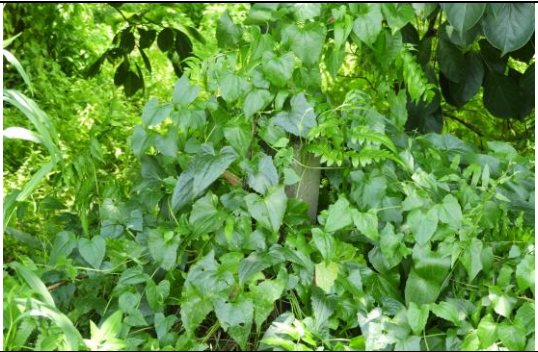
| 工區二現地會勘及保育措施位置指認 | 工區三外來入侵植物小花蔓澤蘭等指認 |
