## 農業部農田水利署工程生態檢核自評表

| 工程基本資料 | 生態檢核-總表 | | <input type="checkbox"/> 第一級生態檢核<br><input checked="" type="checkbox"/> 第二級生態檢核 | | 填寫單位 |
|---|---|---|---|---|---|
| 工程基本資料 | 工程/計畫名稱 | 獅子頭圳一幹一支二分小給四之四(0K+220)等改善工程 | | 主辦機關 | 農業部農田水利署高雄管理處 |
| | 工程概要 | 既有渠道老舊破損，故施作矩形溝總長約 55 公尺 | | | |

| W-3.1 施工中生態保育措施抽查表(主辦) | | | | | | 填寫單位 | |

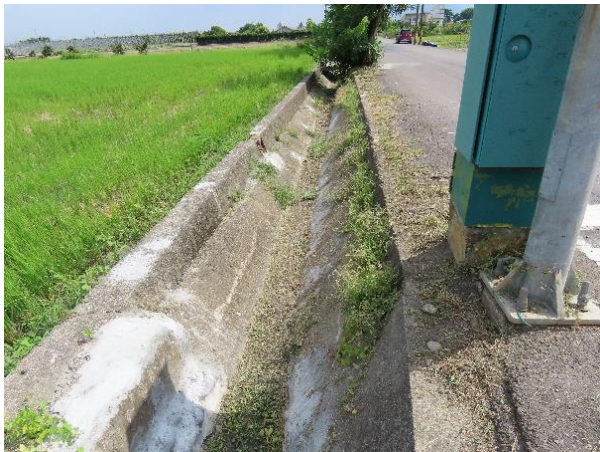
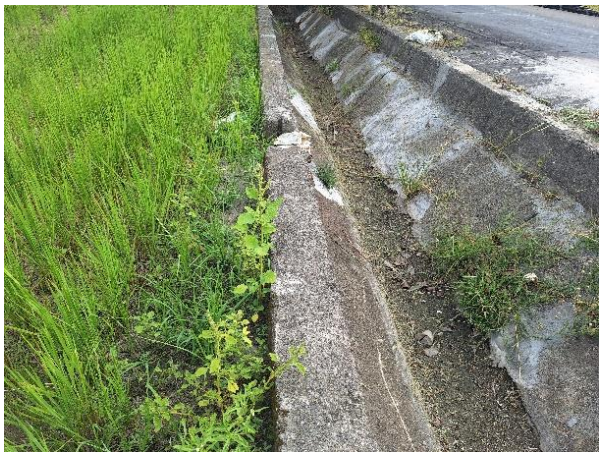
| 時間：113年7月15日<br>說明：工程預定地現況 | 時間：113年7月15日<br>說明：工程預定地現況 |

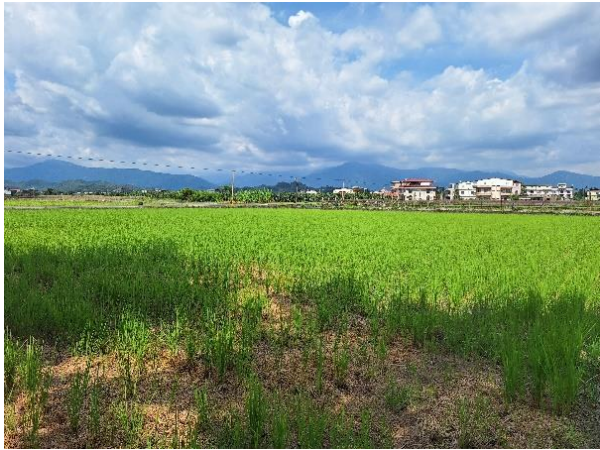
| 時間：113年7月15日<br>說明：周邊多為農地、部分休耕 | 時間：113年7月15日<br>說明：人為干擾區多為既有道路 |

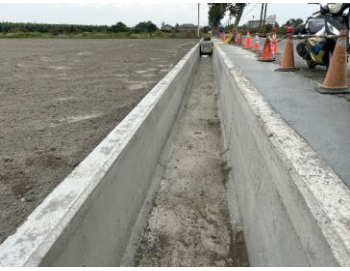
| W-3.1 施工中生態保育措施抽查表(主辦) | | | | | | 填寫單位 | |
|---|---|---|---|---|---|---|---|
| 1 | 迴避 | 工期間避免於多數動物活動之高峰期(早上 6 點前及下午 5 點後)施作，避免影響野生動物棲息與覓食 | <input checked="" type="checkbox"/> | <input type="checkbox"/> | <input type="checkbox"/> | 確實迴避該時段施作 | |

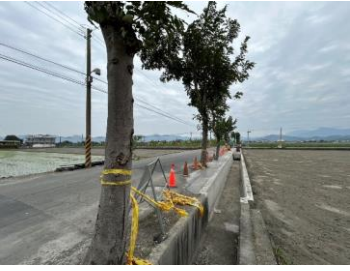
| W-3.1 施工中生態保育措施抽查表(主辦) | | | | | | 填寫單位 | |
|---|---|---|---|---|---|---|---|
| 2 | 迴避 | 迴避工區範圍內之既有阿勃勒，施工期間拉設警示帶，避免工程機具誤傷 | <input checked="" type="checkbox"/> | <input type="checkbox"/> | <input type="checkbox"/> | 確實拉設警示帶，避免施工時誤傷阿勃勒 | |

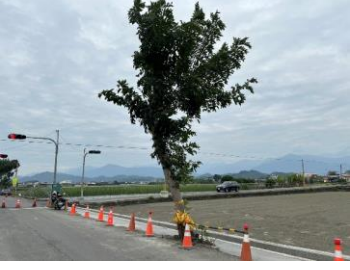
| W-3.1 施工中生態保育措施抽查表(主辦) | | | | | | 填寫單位 | |
|---|---|---|---|---|---|---|---|
| 3 | 縮小 | 將施工便道、機具及材料暫置區之設置限制於工區影響範圍內，避免使用其他農地及草生地，減少施工行為對生態環境之影響 | <input checked="" type="checkbox"/> | <input type="checkbox"/> | <input type="checkbox"/> | 未影響周邊農地及草生地 | |

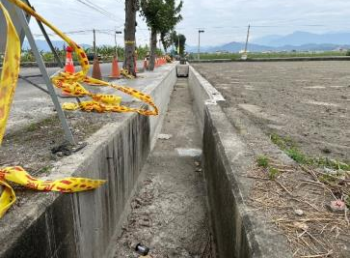
| W-3.1 施工中生態保育措施抽查表(主辦) | | | | | | 填寫單位 | |
|---|---|---|---|---|---|---|---|
| 4 | 減輕 | 施工過程設置擋水設施，減輕工程對水域環境之影響 | <input type="checkbox"/> | <input type="checkbox"/> | <input checked="" type="checkbox"/> | 施工期間非放水期，渠道無流水，故無設置擋水設施 | |

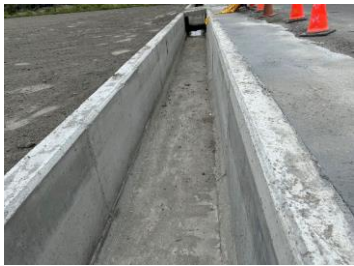
| 5 | 減輕 | 護岸鄰農田側增動物<br>逃生坡道 | <input type="checkbox"/> | <input type="checkbox"/> | <input checked="" type="checkbox"/> | 尚未達該項目<br>施工進度 | |

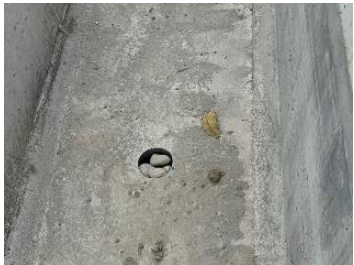
| 6 | 減輕 | 渠底每 3~5 公尺設置<br>1 處 PVC 滲透孔，營<br>造生物可棲息利用空<br>間 | <input checked="" type="checkbox"/> | <input type="checkbox"/> | <input type="checkbox"/> | 確實施作<br>PVC 滲透孔 | |

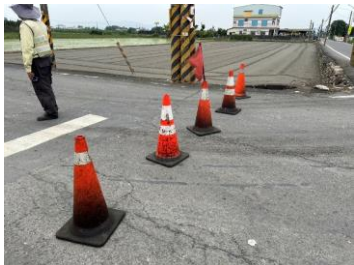
| 7 | 減輕 | 施工期間設置減速慢<br>行相關標示，減輕野生<br>動物受路殺之威脅 | <input checked="" type="checkbox"/> | <input type="checkbox"/> | <input type="checkbox"/> | 施工期間設置<br>交維設施及人<br>員，提醒車輛<br>減速慢行 | |

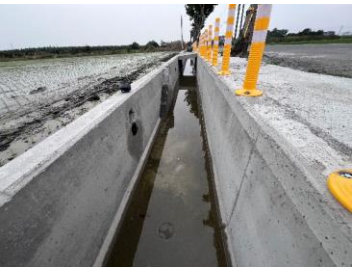
| W-3.2 施工中生態保育措施抽查表(監造) | | | | | | 填寫單位 | |
|---|---|---|---|---|---|---|---|
| 1 | 迴避 | 工期間避免於多數動物活動之高峰期(早上 6 點前及下午 5 點後)施作，避免影響野生動物棲息與覓食 | <input checked="" type="checkbox"/> | <input type="checkbox"/> | <input type="checkbox"/> | 工程於 1 月底施作完成，相關機具設備已撤離 | |

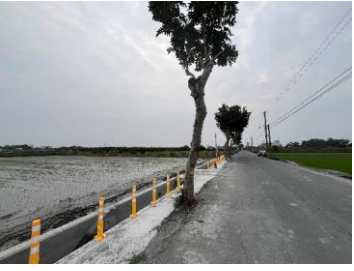
| W-3.2 施工中生態保育措施抽查表(監造) | | | | | | 填寫單位 | |
|---|---|---|---|---|---|---|---|
| 2 | 迴避 | 迴避工區範圍內之既有阿勃勒，施工期間拉設警示帶，避免工程機具誤傷 | <input checked="" type="checkbox"/> | <input type="checkbox"/> | <input type="checkbox"/> | 工程於 1 月底施作完成，相關機具設備已撤離，施工期間未影響既有阿勃勒 | |

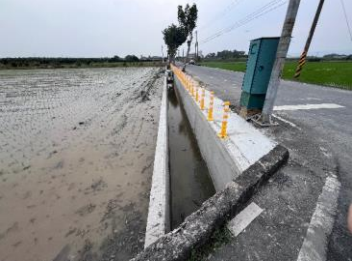
| W-3.2 施工中生態保育措施抽查表(監造) | | | | | | 填寫單位 | |
|---|---|---|---|---|---|---|---|
| 3 | 縮小 | 將施工便道、機具及材料暫置區之設置限制於工區影響範圍內，避免使用其他農地及草生地，減少施工行為對生態環境之影響 | <input checked="" type="checkbox"/> | <input type="checkbox"/> | <input type="checkbox"/> | 工程於 1 月底施作完成，相關機具設備已撤離，未影響周邊農地及草生地 | |

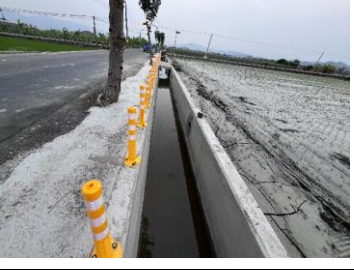
| W-3.2 施工中生態保育措施抽查表(監造) | | | | | | 填寫單位 | |
|---|---|---|---|---|---|---|---|
| 4 | 減輕 | 施工過程設置擋水設施，減輕工程對水域環境之影響 | <input type="checkbox"/> | <input type="checkbox"/> | <input checked="" type="checkbox"/> | 工程於 1 月底施作完成，相關機具設備已撤離 | |

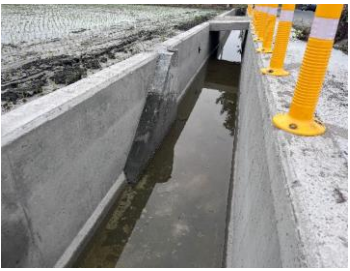
| 項次 | 生態保育策略 | 措施抽查項目 | 抽查結果 | | | 抽查情形說明 | |
|---|---|---|---|---|---|---|---|
| 5 | 減輕 | 護岸鄰農田側增動物逃生坡道 | <input type="checkbox"/> | <input type="checkbox"/> | <input checked="" type="checkbox"/> | 確實於臨農田側增設動物逃生坡道 | |

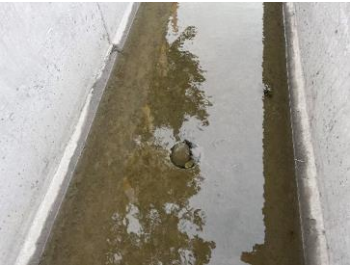
| 項次 | 生態保育策略 | 措施抽查項目 | 抽查結果 | | | 抽查情形說明 | |
|---|---|---|---|---|---|---|---|
| 6 | 減輕 | 渠底每 3~5 公尺設置 1 處 PVC 滲透孔，營造生物可棲息利用空間 | <input checked="" type="checkbox"/> | <input type="checkbox"/> | <input type="checkbox"/> | 確實施作 PVC 滲透孔 | |

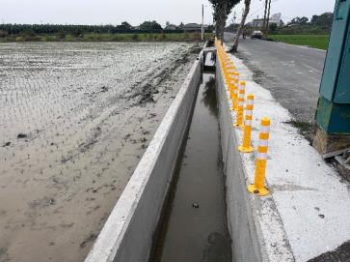
| 項次 | 生態保育策略 | 措施抽查項目 | 抽查結果 | | | 抽查情形說明 | |
|---|---|---|---|---|---|---|---|
| 7 | 減輕 | 施工期間設置減速慢行相關標示，減輕野生動物受路殺之威脅 | <input checked="" type="checkbox"/> | <input type="checkbox"/> | <input type="checkbox"/> | 工程於 1 月底施作完成，相關機具設備已撤離 | |

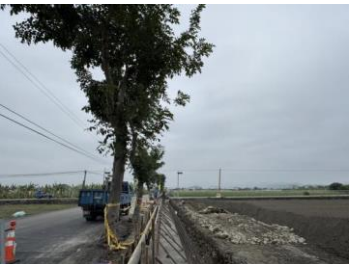
| W-4 施工中生態保育措施自主檢查表(營造) | | | | | | 填寫單位 | |
|---|---|---|---|---|---|---|--|
| 1 | 迴避 | 工期間避免於多數動物活動之高峰期(早上 6 點前及下午 5 點後)施作，避免影響野生動物棲息與覓食 | ■ | <input type="checkbox"/> | <input type="checkbox"/> | 施工期間為早上 8 點，無影響野生動物棲息與覓食<br> | |

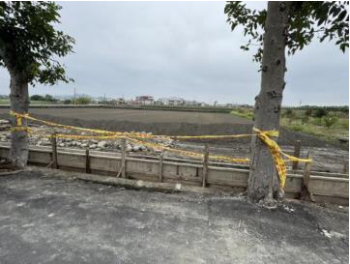
| W-4 施工中生態保育措施自主檢查表(營造) | | | | | | 填寫單位 | |
|---|---|---|---|---|---|---|--|
| 2 | 迴避 | 迴避工區範圍內之既有阿勃勒，施工期間拉設警示帶，避免工程機具誤傷 | ■ | <input type="checkbox"/> | <input type="checkbox"/> | 依規定於施工期間拉設警示帶，避免誤傷阿勃勒<br> | |

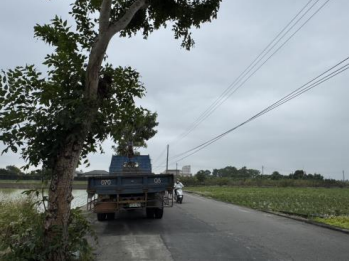
| W-4 施工中生態保育措施自主檢查表(營造) | | | | | | 填寫單位 | |
|---|---|---|---|---|---|---|--|
| 3 | 縮小 | 將施工便道、機具及材料暫置區之設置限制於工區影響範圍內，避免使用其他農地及草生地，減少施工行為對生態環境之影響 | ■ | <input type="checkbox"/> | <input type="checkbox"/> | 機具依規定停放於路側，無影響生態環境<br> | |

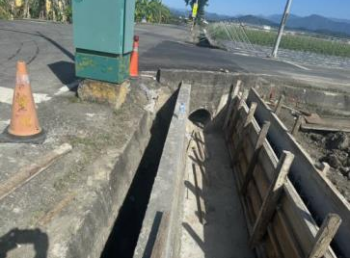
| W-4 施工中生態保育措施自主檢查表(營造) | | | | | | 填寫單位 | |
|---|---|---|---|---|---|---|--|
| 4 | 減輕 | 施工過程設置擋水設施，減輕工程對水域環境之影響 | <input type="checkbox"/> | <input type="checkbox"/> | ■ | 渠道現況無水流，無影響水域環境<br> | |

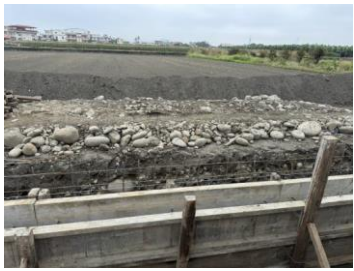
| 項次 | 生態保育策略 | 措施抽查項目 | 抽查結果 | | | 抽查情形說明 | |
|---|---|---|---|---|---|---|---|
| 5 | 減輕 | 護岸鄰農田側增動物逃生坡道 | <input type="checkbox"/> | <input type="checkbox"/> | <input checked="" type="checkbox"/> | 尚未施作 | |

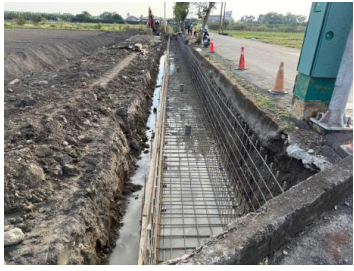
| 項次 | 生態保育策略 | 措施抽查項目 | 抽查結果 | | | 抽查情形說明 | |
|---|---|---|---|---|---|---|---|
| 6 | 減輕 | 渠底每 3~5 公尺設置 1 處 PVC 滲透孔，營造生物可棲息利用空間 | <input type="checkbox"/> | <input type="checkbox"/> | <input checked="" type="checkbox"/> | 尚未施作 | |

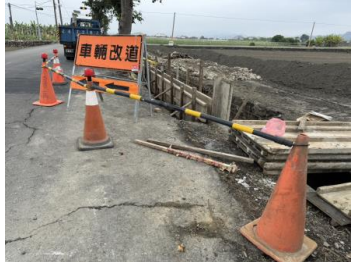
| 項次 | 生態保育策略 | 措施抽查項目 | 抽查結果 | | | 抽查情形說明 | |
|---|---|---|---|---|---|---|---|
| 7 | 減輕 | 施工期間設置減速慢行相關標示，減輕野生動物受路殺之威脅 | <input checked="" type="checkbox"/> | <input type="checkbox"/> | <input type="checkbox"/> | 設置相關交維設施，減輕野生動物受路殺之威脅 | |

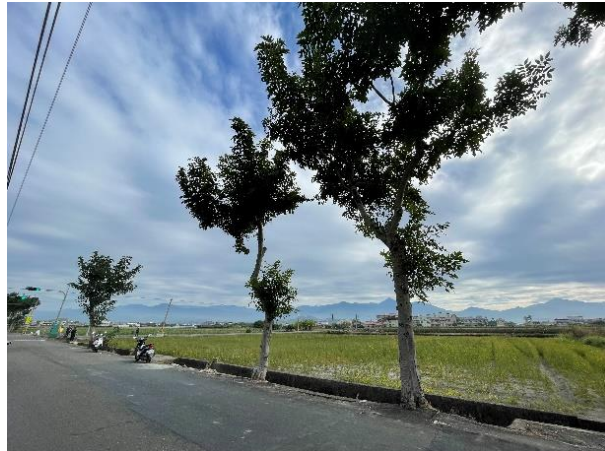
| <p>說明：友善措施及自主檢查表填寫說明</p> | <p>說明：需保護之既有喬木指認</p> |
