## 農業部農田水利署工程生態檢核自評表

| | 工程/計畫名稱 | 仙人圳二支線小給一(0K+025)等改善工程 | 主辦機關 | 農田水利署高雄管理處 | |
| 核定階段 | 工程概要 | 現有溝渠老舊破損，故預計工區一施作矩形溝 102 公尺及地下箱涵 5 公尺；工區二施作矩形溝 84 公尺；工區三施作矩形溝 55 公尺 | | | |

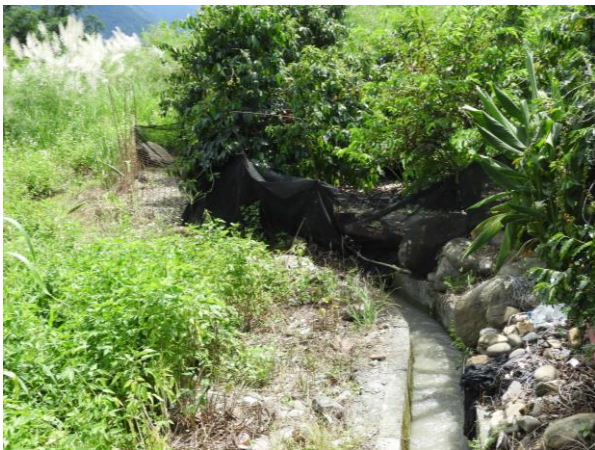
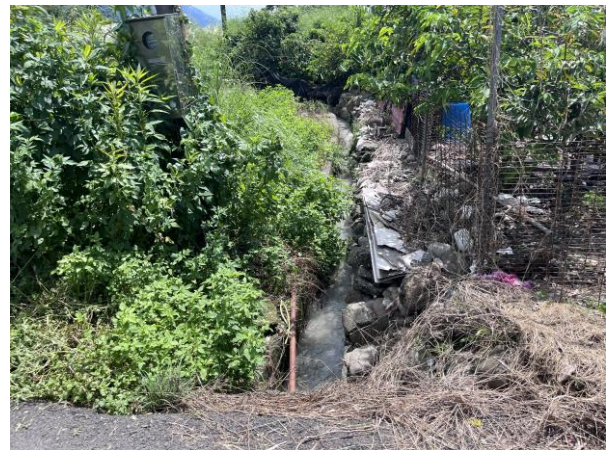
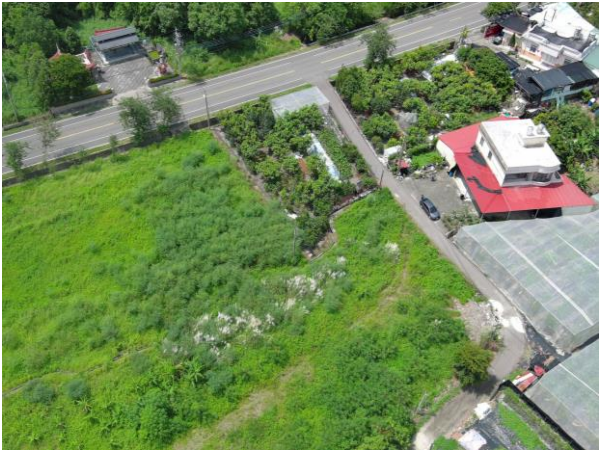
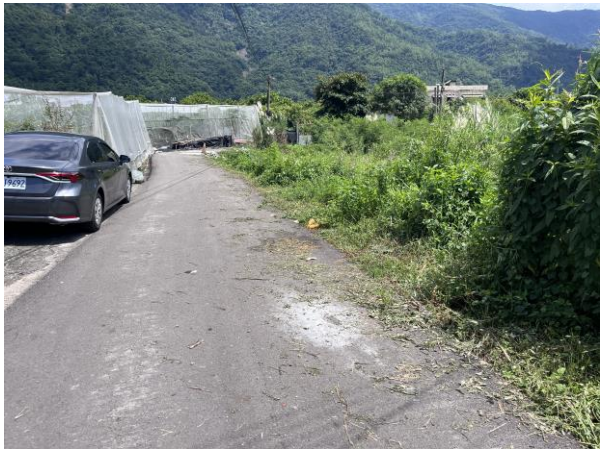
| 勘查意見 | <p>備註：工區一環境周邊以農地及住宅為主，農地主要種植稻米等農作，現勘期間部分休耕成為短草地，但仍可提供野生動物利用；其餘人為干擾區包含住宅及道路等，因其緊鄰農地，部分爬蟲類動物可能於此區域活動及停棲。現勘期間工區溝渠部分區段無水，渠底有泥沙堆積，可見蜻蛉類棲息；陸域環境紀錄常見植物如牛筋草、大黍、甜根子草、大飛揚草、田菁等，動物方面則紀錄有洋燕、麻雀、白頭翁、斯氏繡眼、白粉蝶、灰黑蜻蜓及薄翅蜻蜓等。工區周邊雖以農地為主，除道路兩旁偶有車輛往來，整體人為干擾頻度較低，評估可提供周邊野生動物覓食及棲息利用。</p> <p>工區二周圍環境以農地與次生林為主要地景，以農地所佔面積比例最高，另有小範圍次生林，可吸引鳥類、爬蟲類及小型哺乳類棲息利用，其餘陸域環境以道路為主；預計施作之溝渠水量較少，可見蜻蛉類及魚類、螺貝類等水生動物棲息；陸域環境紀錄常見植物如密毛小毛蕨、升馬唐、平伏莖白花菜等，另有觀察到接近受脅等級(NT)土肉桂一種。雖果園環境受農作、管理及收成等人為干擾，現勘及調查期間紀錄紅鳩、五色鳥、紅嘴黑鵯、遷粉蝶、善變蜻蜓及薄翅蜻蜓等動物活動。工區周邊水域現勘期間有少量水流，且觀察有食蚊魚，另有福壽螺及非洲大蝸牛。綜合評估，修繕渠道範圍為小型動物活動範圍，建議需考量避免渠道成為生物陷阱。</p> <p>工區三周圍以農地、道路與住宅為主要地景，以農地所佔面積比例最高，大面積農地可吸引農田生態系物種棲息利用，其餘陸域環境以住宅及道路為主；陸域環境紀錄常見植物如紅毛草、美洲水丁香、密花白飯樹等常見植物，現勘及調查期間紀錄大白鷺、黃頭鷺、斑文鳥等鳥類活動，預計施作之溝渠乾涸無水，未見水生動物棲息，另有觀察到非洲大蝸牛，工區週圍有大面積農田及水稻田，評估可供生物棲息利用。</p> | | |

時間：113 年 9 月 11 日  
說明：工區一預定地現況

| <p>時間：113 年 9 月 11 日<br/>說明：工區一預定地現況</p> | <p>時間：113 年 9 月 11 日<br/>說明：工區一預定地現況</p> |

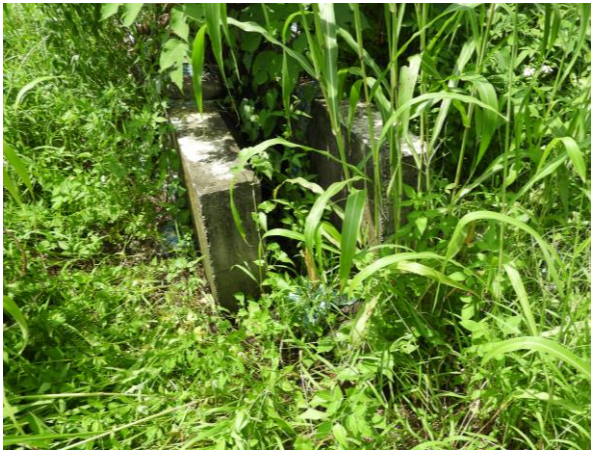
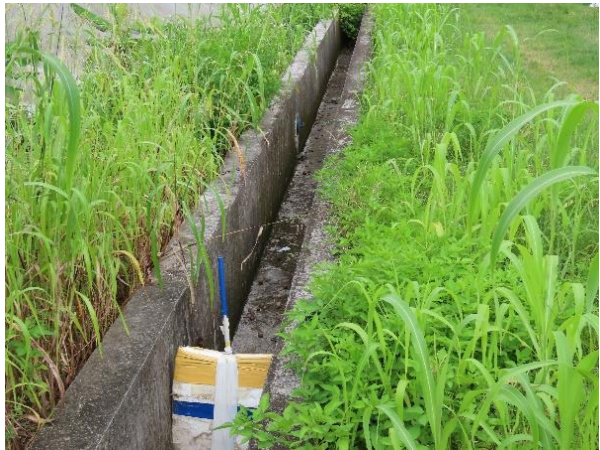
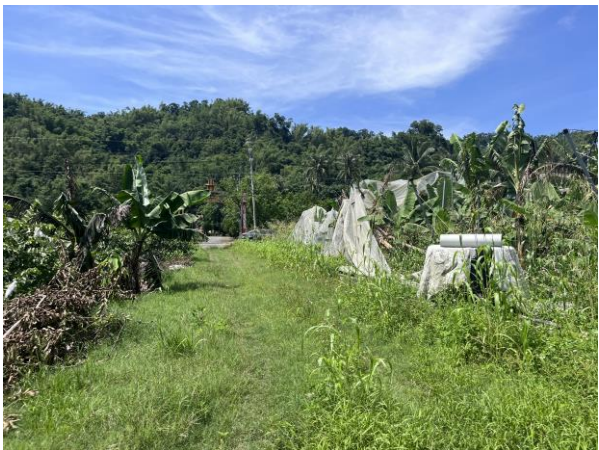
| <p>時間：113 年 9 月 11 日<br/>說明：工區二預定地現況</p> | <p>時間：113 年 9 月 11 日<br/>說明：工區二預定地現況</p> |
| <p>時間：113 年 9 月 11 日<br/>說明：工區二預定地現況</p> | <p>時間：113 年 9 月 11 日<br/>說明：工區二既有道路</p> |

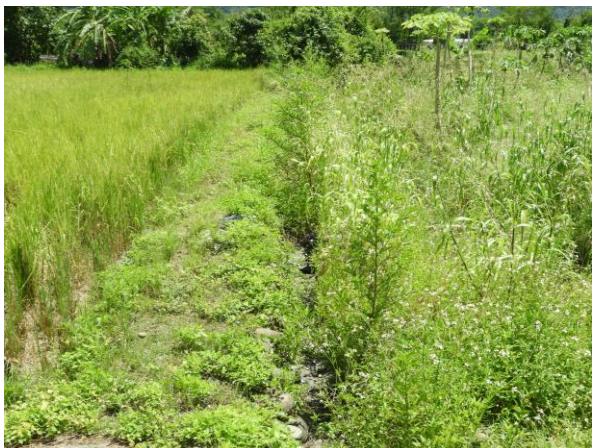
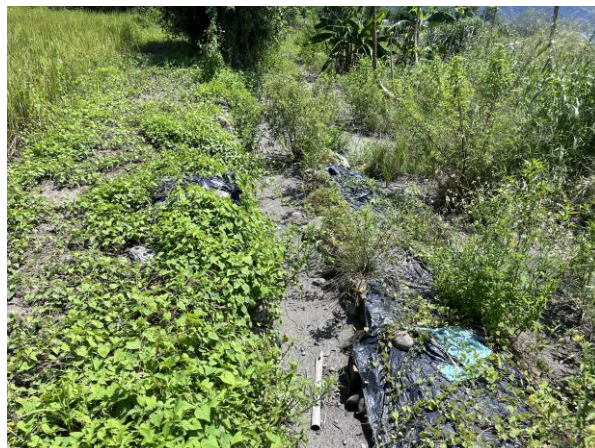
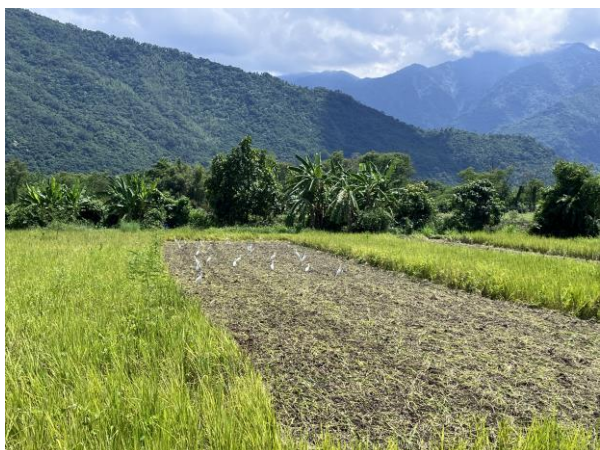
時間：113 年 9 月 11 日  
說明：工區三預定地現況

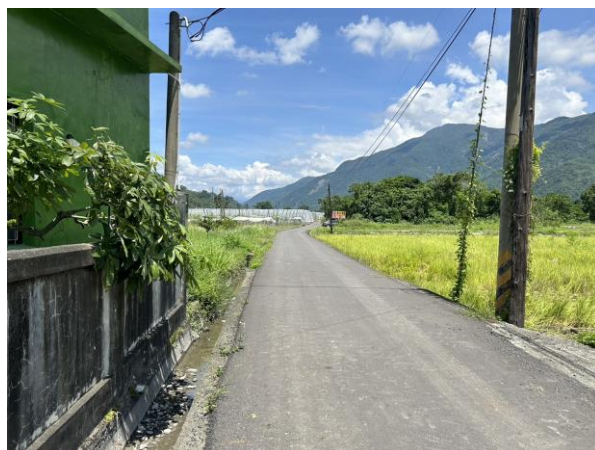
時間：113 年 9 月 11 日  
說明：工區三既有道路

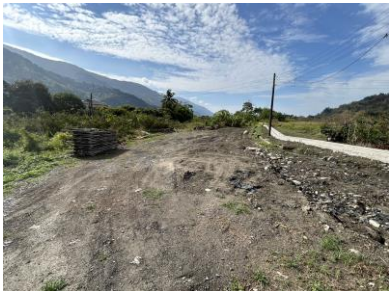
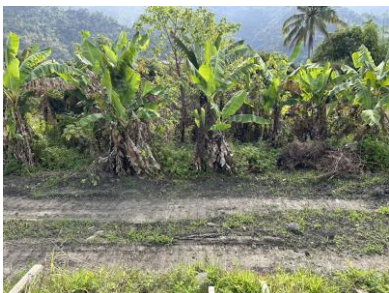
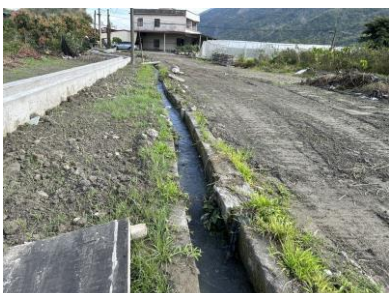
| W-3.1 施工中生態保育措施抽查表(主辦) | | | | | | | 填寫單位 |
|---|---|---|---|---|---|---|---|
| 1 | 迴避 | 施工期間避免於多數動物活動之高峰期(早上 6 點前及下午 5 點後)施工，避免影響野生動物棲息與覓食 | <input checked="" type="checkbox"/> | <input type="checkbox"/> | <input type="checkbox"/> | 確實迴避該時段施工 | |
| 2 | 縮小 | 將施工便道、機具及材料暫置區之設置限制於工區影響範圍內，避免使用其他農地，減少施工行為對生態環境之影響 | <input checked="" type="checkbox"/> | <input type="checkbox"/> | <input type="checkbox"/> | 僅使用部分農地作為施工便道，並限縮影響範圍 | |
| 3 | 減輕 | 限制機具清洗位置，並執行廢棄物清運，避免工程行為污染水質及影響水域環境 | <input checked="" type="checkbox"/> | <input type="checkbox"/> | <input type="checkbox"/> | 工程廢棄物及時清運，未堆置於現地 | |

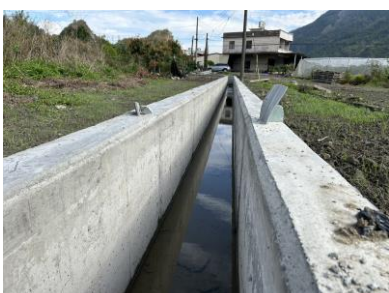
| W-3.1 施工中生態保育措施抽查表(主辦) | | | | | | | 填寫單位 |
|---|---|---|---|---|---|---|---|
| 4 | 減輕 | 於護岸設置 1 處 50-100 公分寬麻繩掛網做為動物逃生通道，長度需延伸至渠底，避免渠道成為生物陷阱 | <input type="checkbox"/> | <input type="checkbox"/> | <input checked="" type="checkbox"/> | 尚未設置掛網 | |

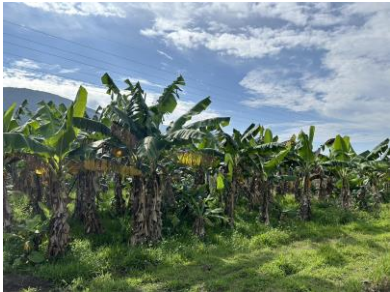
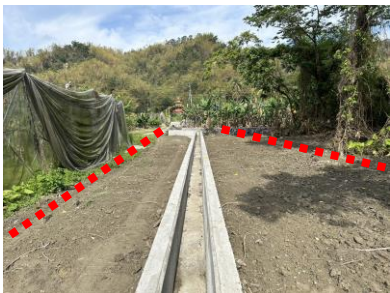
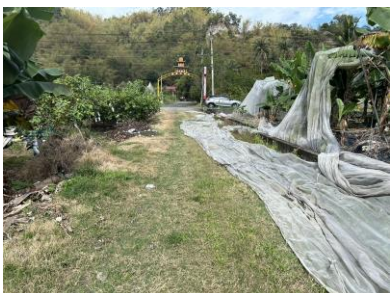
| 工區二 | | | | | | | |
|---|---|---|---|---|---|---|---|
| 1 | 迴避 | 施工期間避免於多數動物活動之高峰期(早上 6 點前及下午 5 點後)施工，避免影響野生動物棲息與覓食 | <input checked="" type="checkbox"/> | <input type="checkbox"/> | <input type="checkbox"/> | 確實迴避該時段施工 | |
| 2 | 縮小 | 將施工便道、機具及材料暫置區之設置限制於工區影響範圍內，避免使用其他農地，減少施工行為對生態環境之影響 | <input checked="" type="checkbox"/> | <input type="checkbox"/> | <input type="checkbox"/> | 僅使用部分農地作為施工便道，並限縮影響範圍 | |
| 3 | 減輕 | 限制機具清洗位置，並執行廢棄物清運，避免工程行為污染水質及影響水域環境 | <input checked="" type="checkbox"/> | <input type="checkbox"/> | <input type="checkbox"/> | 工程廢棄物未堆置於現地 | |

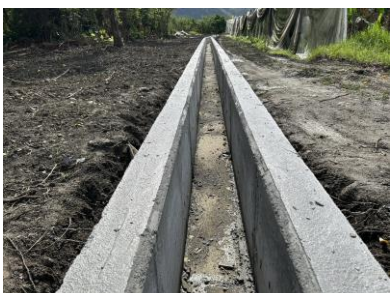
| 工區二 | | | | | | | |
|---|---|---|---|---|---|---|---|
| 4 | 減輕 | 於護岸設置 1 處 50-100 公分寬麻繩掛網做為動物逃生通道，長度需延伸至渠底，避免渠道成為生物陷阱 | <input type="checkbox"/> | <input type="checkbox"/> | <input checked="" type="checkbox"/> | 尚未設置掛網 | |

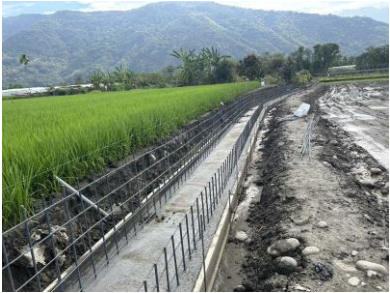
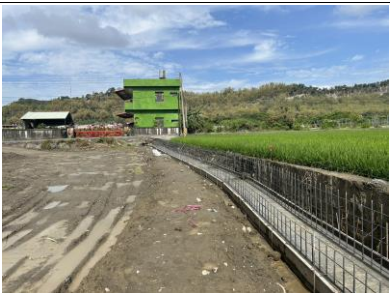
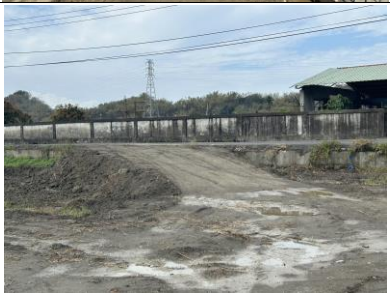
| 工區三 | | | | | | | |
|---|---|---|---|---|---|---|---|
| 1 | 迴避 | 施工期間避免於多數動物活動之高峰期(早上 6 點前及下午 5 點後)施工，避免影響野生動物棲息與覓食 | ■ | □ | □ | 確實迴避該時段施工 | |
| 2 | 縮小 | 將施工便道、機具及材料暫置區之設置限制於工區影響範圍內，避免使用其他農地，減少施工行為對生態環境之影響 | ■ | □ | □ | 僅使用部分農地作為施工便道，並限縮影響範圍 | |
| 3 | 減輕 | 限制機具清洗位置，並執行廢棄物清運，避免工程行為污染水質及影響水域環境 | ■ | □ | □ | 工程廢棄物及時清運，未堆置於現地 | |

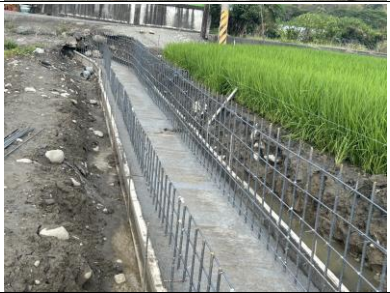
| 工區三 | | | | | | | |
|---|---|---|---|---|---|---|---|
| 4 | 減輕 | 於護岸設置 1 處 50-100 公分寬麻繩掛網做為動物逃生通道，長度需延伸至渠底，避免渠道成為生物陷阱 | □ | □ | ■ | 尚未設置掛網 | |

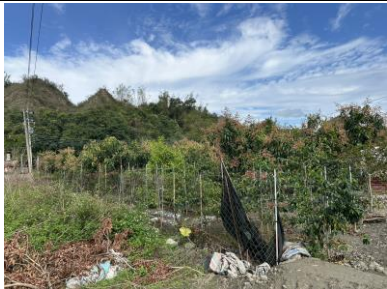
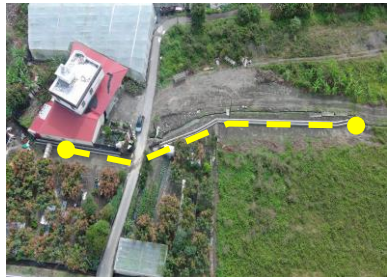
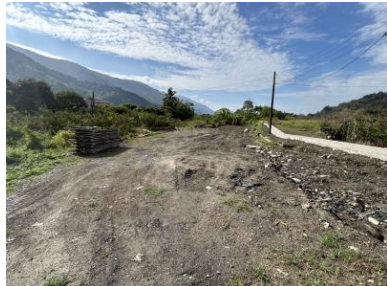
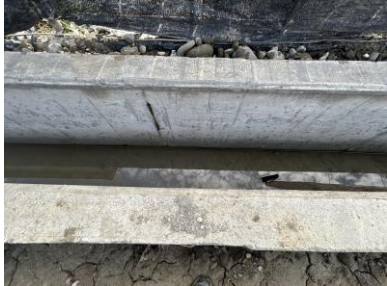
| W-3.2 施工中生態保育措施抽查表(監造) | | | | | | 填寫單位 | |
|---|---|---|---|---|---|---|---|
| 1 | 迴避 | 施工期間避免於多數動物活動之高峰期(早上 6 點前及下午 5 點後)施作，避免影響野生動物棲息與覓食 | <input checked="" type="checkbox"/> | <input type="checkbox"/> | <input type="checkbox"/> | 確實迴避該時段施作 | |
| 2 | 縮小 | 將施工便道、機具及材料暫置區之設置限制於工區影響範圍內，避免使用其他農地，減少施工行為對生態環境之影響 | <input checked="" type="checkbox"/> | <input type="checkbox"/> | <input type="checkbox"/> | 除工程必要區域，未影響周邊農作 | |
| 3 | 減輕 | 限制機具清洗位置，並執行廢棄物清運，避免工程行為污染水質及影響水域環境 | <input checked="" type="checkbox"/> | <input type="checkbox"/> | <input type="checkbox"/> | 廢棄物料未遺留現場 | |
| 4 | 減輕 | 於護岸設置 1 處 50-100 公分寬麻繩掛網做為動物逃生通道，長度需延伸至渠底，避免渠道成為生物陷阱 | <input type="checkbox"/> | <input type="checkbox"/> | <input checked="" type="checkbox"/> | 尚未設置掛網 | |

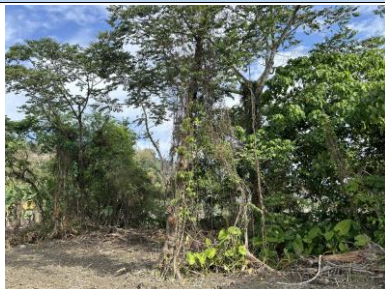
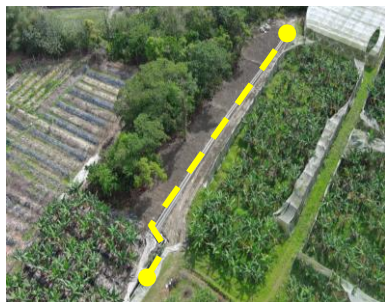
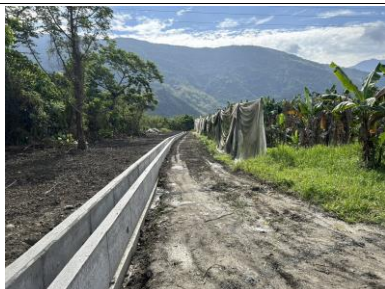
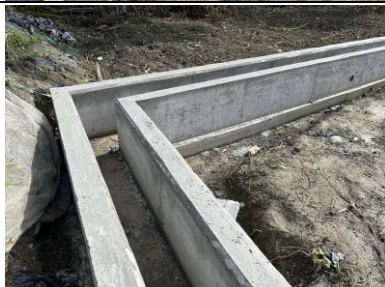
| 工區二 | | | | | | | |
|---|---|---|---|---|---|---|---|
| 1 | 迴避 | 施工期間避免於多數動物活動之高峰期(早上 6 點前及下午 5 點後)施作，避免影響野生動物棲息與覓食 | ■ | <input type="checkbox"/> | <input type="checkbox"/> | 確實迴避該時段施作 | |
| 2 | 縮小 | 將施工便道、機具及材料暫置區之設置限制於工區影響範圍內，避免使用其他農地，減少施工行為對生態環境之影響 | ■ | <input type="checkbox"/> | <input type="checkbox"/> | 除工程必要區域，未影響周邊農作 | |
| 3 | 減輕 | 限制機具清洗位置，並執行廢棄物清運，避免工程行為污染水質及影響水域環境 | ■ | <input type="checkbox"/> | <input type="checkbox"/> | 廢棄物料未遺留現場 | |
| 4 | 減輕 | 於護岸設置 1 處 50-100 公分寬麻繩掛網做為動物逃生通道，長度需延伸至渠底，避免渠道成為生物陷阱 | <input type="checkbox"/> | <input type="checkbox"/> | ■ | 尚未設置掛網 | |

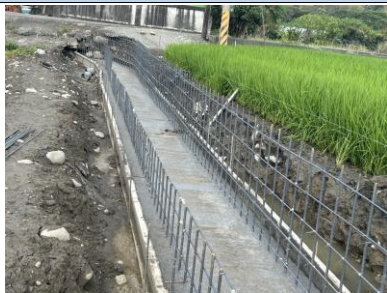
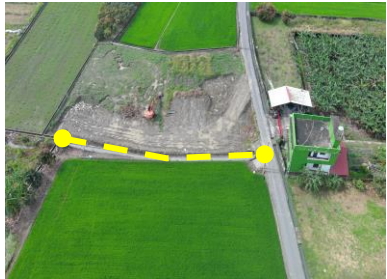
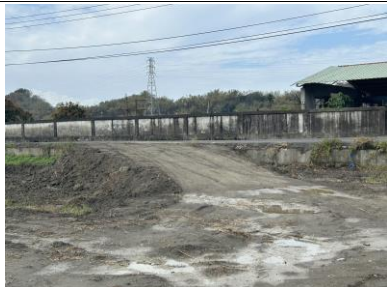
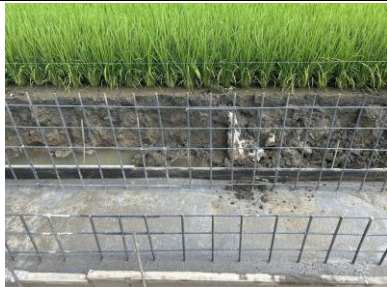
| 工區三 | | | | | | | |
|---|---|---|---|---|---|---|---|
| 1 | 迴避 | 施工期間避免於多數動物活動之高峰期(早上 6 點前及下午 5 點後)施作，避免影響野生動物棲息與覓食 | <input checked="" type="checkbox"/> | <input type="checkbox"/> | <input type="checkbox"/> | 確實迴避該時段施作 | |
| 2 | 縮小 | 將施工便道、機具及材料暫置區之設置限制於工區影響範圍內，避免使用其他農地，減少施工行為對生態環境之影響 | <input checked="" type="checkbox"/> | <input type="checkbox"/> | <input type="checkbox"/> | 除工程必要區域，未影響周邊農作 | |
| 3 | 減輕 | 限制機具清洗位置，並執行廢棄物清運，避免工程行為污染水質及影響水域環境 | <input checked="" type="checkbox"/> | <input type="checkbox"/> | <input type="checkbox"/> | 廢棄物料未遺留現場 | |
| 4 | 減輕 | 於護岸設置 1 處 50-100 公分寬麻繩掛網做為動物逃生通道，長度需延伸至渠底，避免渠道成為生物陷阱 | <input type="checkbox"/> | <input type="checkbox"/> | <input checked="" type="checkbox"/> | 尚未設置掛網 | |

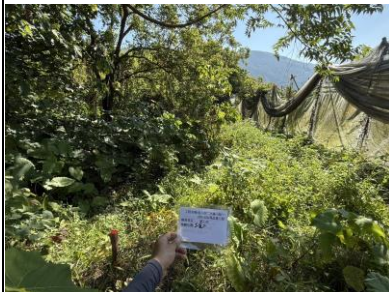
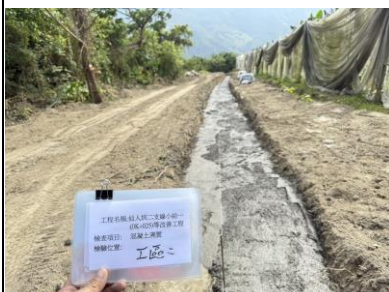
| 工區二 | | | | | | | |
|---|---|---|---|---|---|---|---|
| 1 | 迴避 | 施工期間避免於多數動物活動之高峰期(早上 6 點前及下午 5 點後)施作，避免影響野生動物棲息與覓食 | ■ | □ | □ | 確實迴避該時段施作 | |
| 2 | 縮小 | 將施工便道、機具及材料暫置區之設置限制於工區影響範圍內，避免使用其他農地，減少施工行為對生態環境之影響 | ■ | □ | □ | 除工程必要區域，未影響周邊果園 | |
| 3 | 減輕 | 限制機具清洗位置，並執行廢棄物清運，避免工程行為污染水質及影響水域環境 | ■ | □ | □ | 廢棄物料未遺留現場 | |
| 4 | 減輕 | 於護岸設置 1 處 50-100 公分寬麻繩掛網做為動物逃生通道，長度需延伸至渠底，避免渠道成為生物陷阱 | □ | □ | ■ | 尚未設置掛網 | |

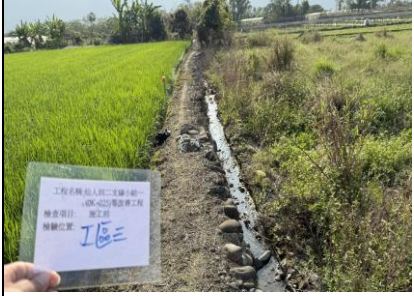
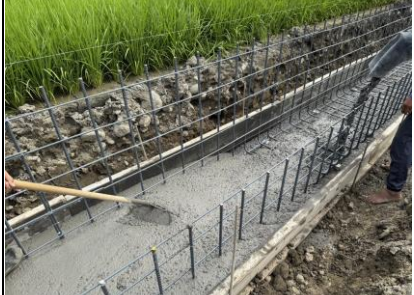
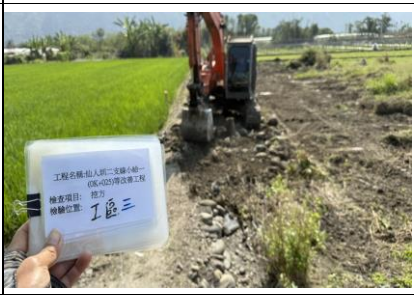
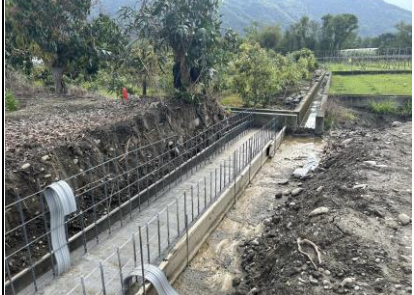
| 工區三 | | | | | | | |
|---|---|---|---|---|---|---|---|
| 1 | 迴避 | 施工期間避免於多數動物活動之高峰期(早上 6 點前及下午 5 點後)施作，避免影響野生動物棲息與覓食 | <input checked="" type="checkbox"/> | <input type="checkbox"/> | <input type="checkbox"/> | 確實迴避該時段施作 | |
| 2 | 縮小 | 將施工便道、機具及材料暫置區之設置限制於工區影響範圍內，避免使用其他農地，減少施工行為對生態環境之影響 | <input checked="" type="checkbox"/> | <input type="checkbox"/> | <input type="checkbox"/> | 除工程必要區域，未影響周邊農作 | |
| 3 | 減輕 | 限制機具清洗位置，並執行廢棄物清運，避免工程行為污染水質及影響水域環境 | <input checked="" type="checkbox"/> | <input type="checkbox"/> | <input type="checkbox"/> | 廢棄物料未遺留現場 | |
| 4 | 減輕 | 於護岸設置 1 處 50-100 公分寬麻繩掛網做為動物逃生通道，長度需延伸至渠底，避免渠道成為生物陷阱 | <input type="checkbox"/> | <input type="checkbox"/> | <input checked="" type="checkbox"/> | 尚未設置掛網 | |
