## 農業部農田水利署工程生態檢核自評表

| | 工程/計畫名稱 | 灣抽二號機幹線導水路(0K+820)改善工程 | 主辦機關 | 農業部農田水利署<br>高雄管理處 | |
| | 工程目的 | 既有渠道老舊破損造成滲漏情形，故進行農田灌溉圳溝改善 | | | |
| 核定階段 | 工程概要 | 預計施作矩形溝長約 138 公尺 | | | |

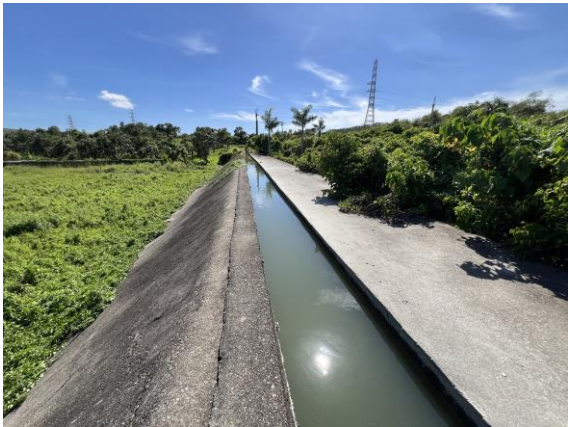
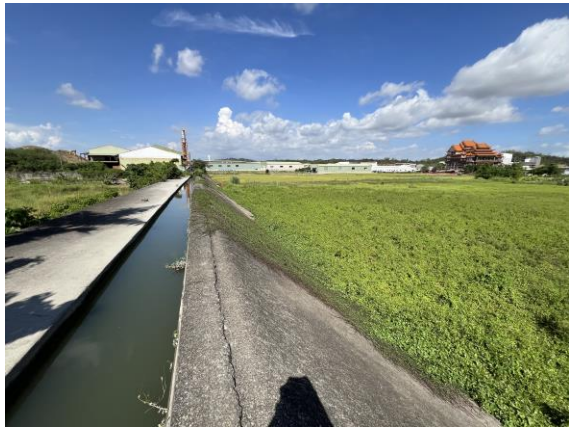
| 時間：114 年 5 月 22 日<br>說明：工程預定施作渠道 | 時間：114 年 5 月 22 日<br>說明：工程預定施作渠道 |

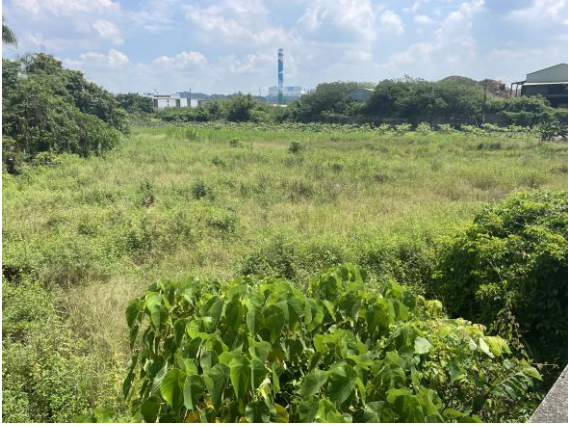
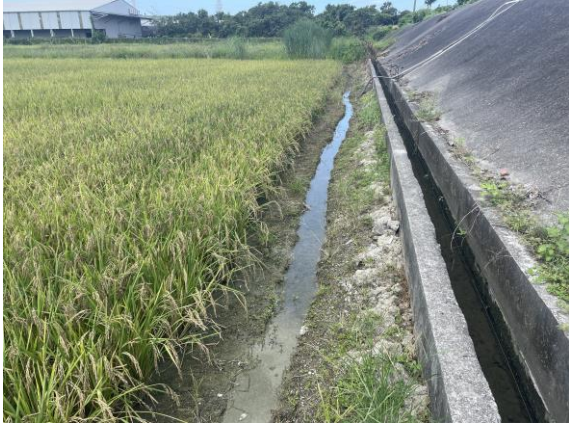
| 時間：114 年 5 月 22 日<br>說明：工區南側草生地 | 時間：114 年 5 月 22 日<br>說明：工區南側引水渠道 |

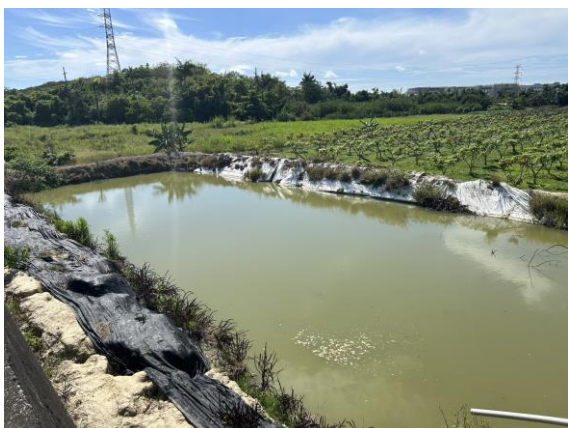
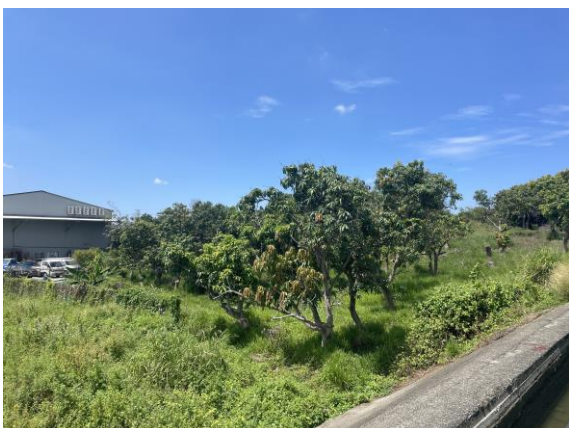
| 時間：114 年 5 月 22 日<br>說明：工區北側農塘 | 時間：114 年 5 月 22 日<br>說明：工區起點旁草生地 |

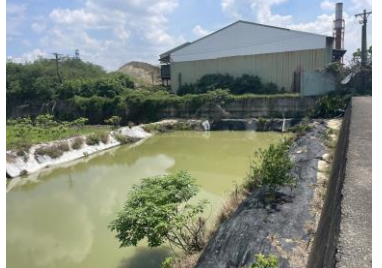
| | 農塘 | 具蓄水、灌溉、滯洪、防災、淨化水源、泥砂調控、生態、微氣候調節等功能，亦提供龜類棲息及其他野生動物取用水源 | <br>(本案工區照片) |

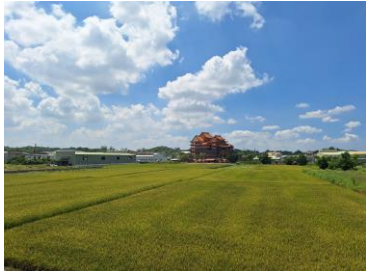
| | 農耕地(水稻田) | 為農田性鳥種如彩鷸、田鷸、鷹斑鷸等涉禽偏好利用之棲地環境，依賴淺水區域或濕潤泥地尋找昆蟲、蚯蚓、甲殼類等小型無脊椎動物為食。在灌水期提供適宜的濕地環境，吸引動物停棲、覓食，甚至繁殖 | <br>(本案工區照片) |

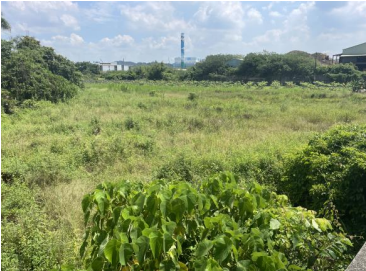
| | 草生地 | 草地地被植物可避免土壤遭沖蝕流失，亦為許多昆蟲、鳥類、哺乳類等動物提供棲息地和食物來源 | <br>(本案工區照片) |

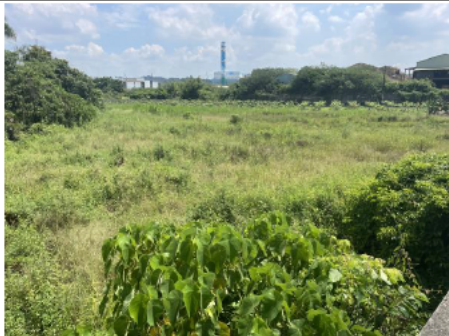
| D-3 現勘調查紀錄表 | | | 填寫單位 |
|---|---|---|---|
| <p>1. 棲地現況描述：</p> <p>預定施作範圍周邊多屬人為干擾程度高之區域，主要地景以水稻田及農地演替之草生地為主，可見樹種鳥類於其中覓食，草生地自生植被亦吸引數種蝶類取食花蜜，工區起點旁有數棵果樹與草生地，亦可提供動物棲息利用，北側埤塘則有觀察到紅皮書評估國家接近受脅(NNT)等級之斑龜活動，預計施作渠段現況為矩形溝，部分渠段旁有零星植被覆蓋，可見蜻蛉類生物飛行及停棲，渠道中僅見福壽螺及吳郭魚等適應性較強之強勢入侵種活動</p> | | | |

| 物種補充調查概述 | 照片及說明(棲地/物種等照片) |
|---|---|
| <p>4. 現勘結果與建議：</p> <p>本工程預計進行渠道修繕，施作過程產生噪音及震動可能干擾周邊棲息野生動物，機具及材料暫置區應使用既有開發區域；既有矩形溝陡直，建議護岸設計考量緩坡化或設置動物逃生坡道，避免成為生物陷阱；渠道內有植被生長且可見魚類及螺類等水棲生物棲息，施工過程需確實設置擋水設施，並建議將既有護岸打除之塊石作為坡腳拋石並覆土，以利濱溪植被生長及生物躲藏</p> | |

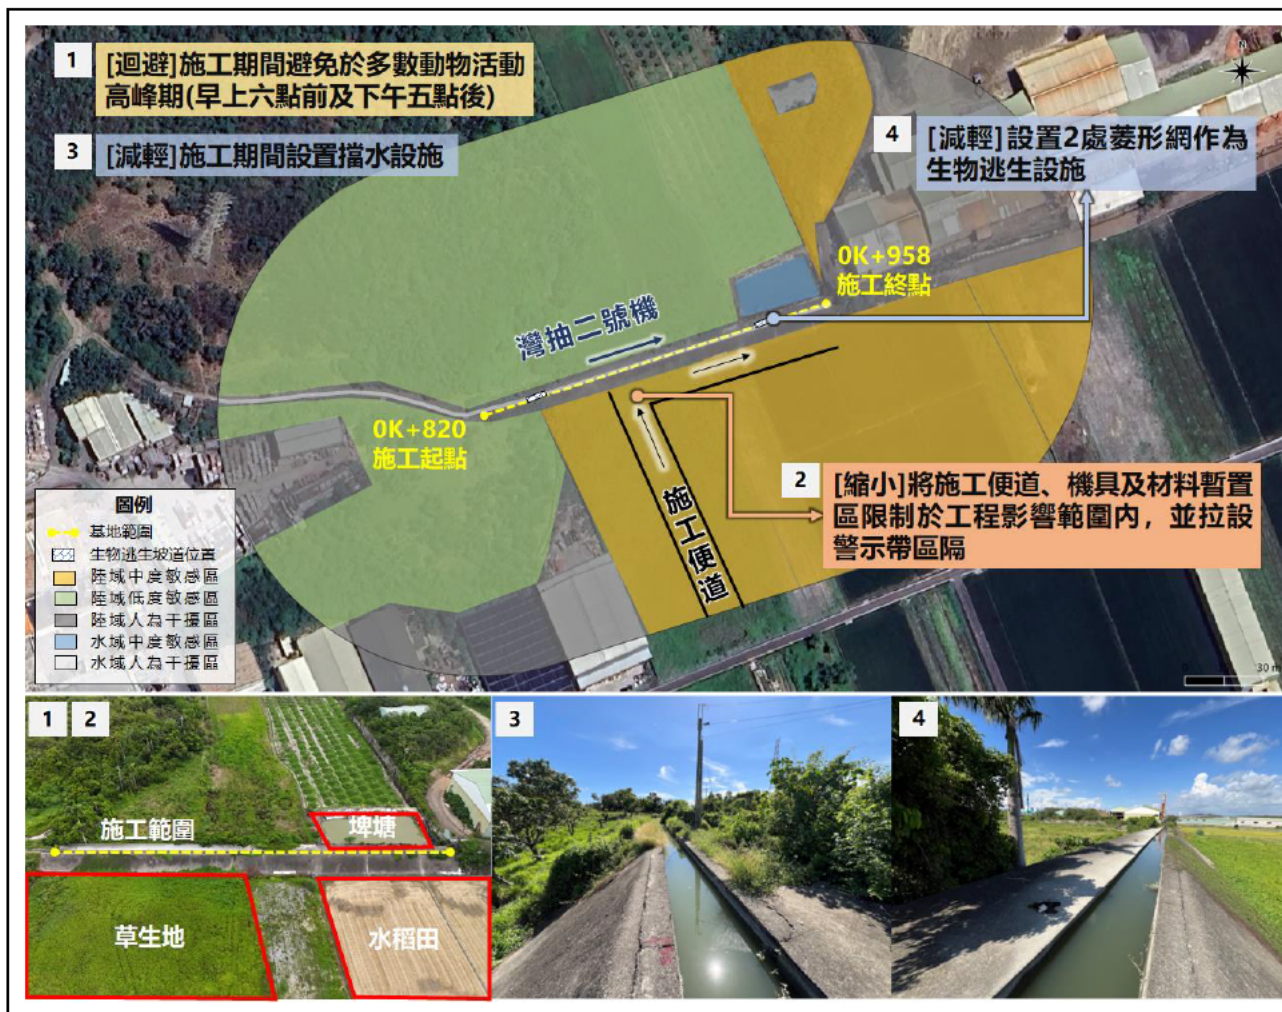
## 1. 生態關注區域圖：

灣抽二號機幹線導水路(0K+820)改善工程位於仁武區，工區周邊為水稻田、農荒地、草生地、埤塘、農園及工廠，其中水稻田為關注物種彩鵲、鷹斑鵲喜好利用棲地，草生地則可提供關注物種粉紅鸚嘴利用，將其列為陸域中度敏感區，休耕地及其他綠地列為陸域低度敏感區，農塘則有斑龜棲息，列為水域中度敏感區，工區範圍內之圳路渠道經人為整治，故列為水域人為干擾區，其他工廠及道路等則屬人為干擾區

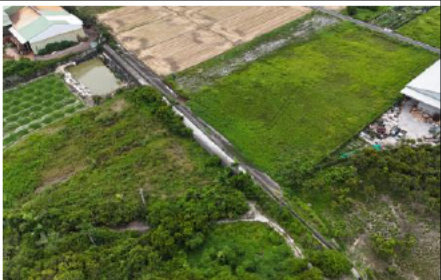
| D-6 生態保育措施研擬 | | 填寫單位 | |
|---|---|---|---|
| <br>工區周圍環境現況 | 1.保育策略 | <input checked="" type="checkbox"/> 迴避 <input type="checkbox"/> 縮小 <input type="checkbox"/> 減輕 <input type="checkbox"/> 補償 | <input checked="" type="checkbox"/> 納入工程計畫方案<br><input type="checkbox"/> 未納入，原因：____ |
| | 2.保育原則 | 野生動物棲地干擾 | |

| D-6 生態保育措施研擬 | | 填寫單位 | |
|---|---|---|---|
| | 3.保育措施：<br>施工期間避免於多數鳥類活動之高峰期(早上 6 點前及下午 5 點後)施作，避免過度干擾鳥類棲息與覓食 | | |

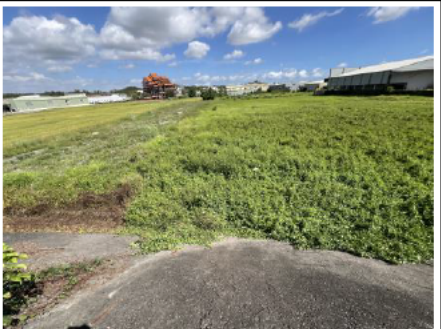
| D-6 生態保育措施研擬 | | 填寫單位 | |
|---|---|---|---|
| <br>優先使用已開發區域，限制農地使用 | 1.保育策略 | <input type="checkbox"/> 迴避 <input checked="" type="checkbox"/> 縮小 <input type="checkbox"/> 減輕 <input type="checkbox"/> 補償 | <input checked="" type="checkbox"/> 納入工程計畫方案<br><input type="checkbox"/> 未納入，原因：____ |
| | 2.保育原則 | 既有棲地環境破壞 | |

| D-6 生態保育措施研擬 | | 填寫單位 | |
|---|---|---|---|
| | 3.保育措施：<br>將施工便道、機具及材料暫置區設置於既有開發區域，且將使用區域及影響範圍繪製於生態保育措施平面圖中，減少施工行為對生態環境之影響 | | |

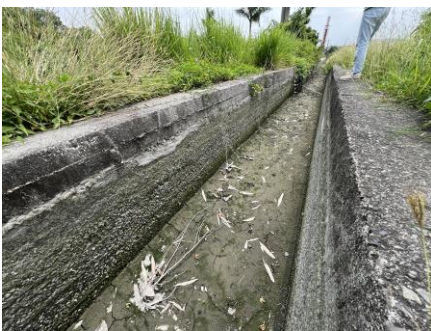
| <p>渠道現況</p> | <table><tr><td>1.保育策略</td><td><input type="checkbox"/>迴避 <input type="checkbox"/>縮小 <input checked="" type="checkbox"/>減輕 <input type="checkbox"/>補償</td></tr><tr><td>2.保育原則</td><td>渠道成為生物陷阱</td></tr><tr><td>3.保育措施：</td><td>如無法採用緩坡護岸，現況設計渠道深度達 145cm，如有小型動物或雛鳥不慎落入恐難以自行脫困而形成生物陷阱，建議設置約 3 處動物逃生坡道，坡道寬至少 10cm 且坡度小於 40 度，型式包含混凝土(內推式、外推式)、砌石、坡道表面鑲嵌石塊等堅固且維管容易</td></tr></table> | 1.保育策略 | <input type="checkbox"/> 迴避 <input type="checkbox"/> 縮小 <input checked="" type="checkbox"/> 減輕 <input type="checkbox"/> 補償 | 2.保育原則 | 渠道成為生物陷阱 | 3.保育措施： | 如無法採用緩坡護岸，現況設計渠道深度達 145cm，如有小型動物或雛鳥不慎落入恐難以自行脫困而形成生物陷阱，建議設置約 3 處動物逃生坡道，坡道寬至少 10cm 且坡度小於 40 度，型式包含混凝土(內推式、外推式)、砌石、坡道表面鑲嵌石塊等堅固且維管容易 | <p><input checked="" type="checkbox"/>納入工程計畫方案</p> <p><input type="checkbox"/>未納入，原因：</p> |

| 3.保育措施： | 如無法採用緩坡護岸，現況設計渠道深度達 145cm，如有小型動物或雛鳥不慎落入恐難以自行脫困而形成生物陷阱，建議設置約 3 處動物逃生坡道，坡道寬至少 10cm 且坡度小於 40 度，型式包含混凝土(內推式、外推式)、砌石、坡道表面鑲嵌石塊等堅固且維管容易 | | | | | | | |

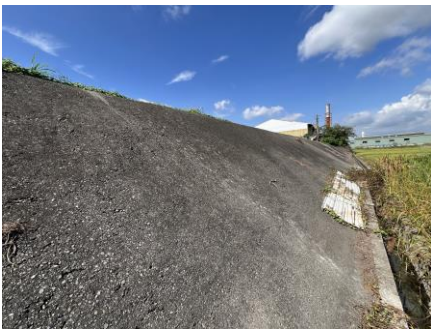
| <p>工區一側陡坡</p> | <table><tr><td>1.保育策略</td><td><input type="checkbox"/>迴避 <input type="checkbox"/>縮小 <input checked="" type="checkbox"/>減輕 <input type="checkbox"/>補償</td></tr><tr><td>2.保育原則</td><td>渠道成為生物陷阱</td></tr><tr><td>3.保育措施：</td><td>工區兩側既有護岸為陡坡及垂直斷面，於工區現勘時可見兩具鴨屍體，可能延渠道順水而下，推測因既有護岸陡峭無法離開而死亡，故建議於工區兩側既有護岸加設混凝土或砌石式動物逃生坡道 3 處</td></tr></table> | 1.保育策略 | <input type="checkbox"/> 迴避 <input type="checkbox"/> 縮小 <input checked="" type="checkbox"/> 減輕 <input type="checkbox"/> 補償 | 2.保育原則 | 渠道成為生物陷阱 | 3.保育措施： | 工區兩側既有護岸為陡坡及垂直斷面，於工區現勘時可見兩具鴨屍體，可能延渠道順水而下，推測因既有護岸陡峭無法離開而死亡，故建議於工區兩側既有護岸加設混凝土或砌石式動物逃生坡道 3 處 | <p><input type="checkbox"/>納入工程計畫方案</p> <p><input checked="" type="checkbox"/>未納入，原因：非工區範圍，於改善渠道右岸增設麻繩菱形網</p> |

| 3.保育措施： | 工區兩側既有護岸為陡坡及垂直斷面，於工區現勘時可見兩具鴨屍體，可能延渠道順水而下，推測因既有護岸陡峭無法離開而死亡，故建議於工區兩側既有護岸加設混凝土或砌石式動物逃生坡道 3 處 | | | | | | | |

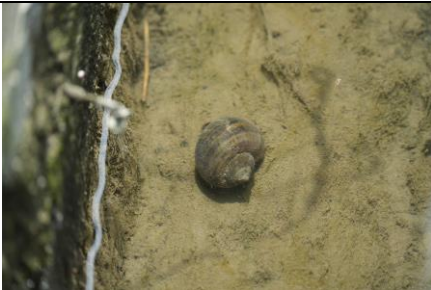
| <p>渠道內有螺類棲息</p> | <table><tr><td>1.保育策略</td><td><input type="checkbox"/>迴避 <input type="checkbox"/>縮小 <input checked="" type="checkbox"/>減輕 <input type="checkbox"/>補償</td></tr><tr><td>2.保育原則</td><td>水域環境生態系影響</td></tr><tr><td>3.保育措施：</td><td>施工時應確實設置擋水設施，避免土砂流入水體造成水質污染</td></tr></table> | 1.保育策略 | <input type="checkbox"/> 迴避 <input type="checkbox"/> 縮小 <input checked="" type="checkbox"/> 減輕 <input type="checkbox"/> 補償 | 2.保育原則 | 水域環境生態系影響 | 3.保育措施： | 施工時應確實設置擋水設施，避免土砂流入水體造成水質污染 | <p><input checked="" type="checkbox"/>納入工程計畫方案</p> <p><input type="checkbox"/>未納入，原因：</p> |

| 3.保育措施： | 施工時應確實設置擋水設施，避免土砂流入水體造成水質污染 | | | | | | | |

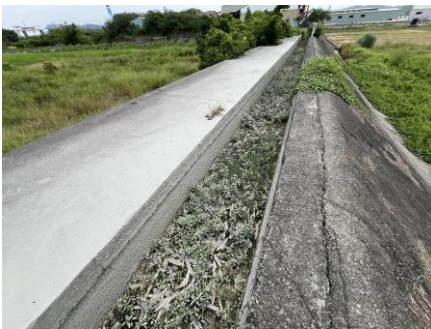
| <p>渠道內有水生植物及藻類</p> | <table><tr><td>1.保育策略</td><td><input type="checkbox"/>迴避 <input type="checkbox"/>縮小 <input type="checkbox"/>減輕 <input checked="" type="checkbox"/>補償</td></tr><tr><td>2.保育原則</td><td>水域環境生態系影響</td></tr><tr><td>3.保育措施：</td><td>建議將既有護岸打除之塊石作為坡腳拋石並覆土，以利濱溪植被生長及生物躲藏</td></tr></table> | 1.保育策略 | <input type="checkbox"/> 迴避 <input type="checkbox"/> 縮小 <input type="checkbox"/> 減輕 <input checked="" type="checkbox"/> 補償 | 2.保育原則 | 水域環境生態系影響 | 3.保育措施： | 建議將既有護岸打除之塊石作為坡腳拋石並覆土，以利濱溪植被生長及生物躲藏 | <p><input type="checkbox"/>納入工程計畫方案</p> <p><input checked="" type="checkbox"/>未納入，原因：考量水流順暢，無法採納拋石覆土之建議</p> |

| 3.保育措施： | 建議將既有護岸打除之塊石作為坡腳拋石並覆土，以利濱溪植被生長及生物躲藏 | | | | | | | |

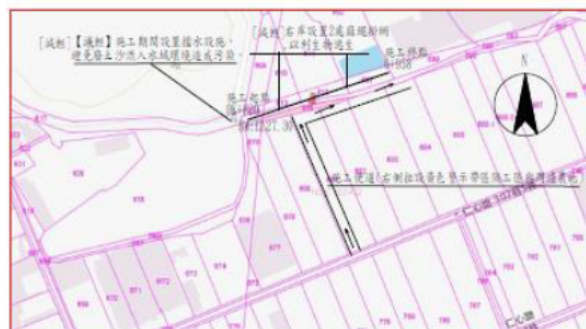
生態保育措施平面圖

【避讓】施工期間避免於關注物種活動之高峰期(早上6點前及下午5點後)施作，避免影響野生動物棲息與覓食。  
 【縮小】將施工便道、機具及材料暫置區限制於工區影響範圍內，並拉設警示帶區隔工區與周邊農地，減少施工行為對生態環境之影響。  
 【減輕】於右岸增設2處寬50-100公分之麻繩圍欄，並由渠頂延伸至渠底加以固定，避免渠底成為生物陷阱。  
 【減輕】施工期間設置擋水設施，避免廢土沙流入水域環境造成污染。

麻繩掛網設置示意圖共2組

1. 麻繩尺寸為 $\geq 8\text{mm}$ 繩子，約8cm網格。
2. 五金配件間距依現況施作，並以螺絲索固定。(五金配件及螺絲為不銹鋼材質)
3. 詳細位置由監工人員指定。
