## 農業部農田水利署工程生態檢核自評表

| | 工程/計畫名稱 | 下崁支線(0K+860)等改善工程 | 主辦機關 | 農業部農田水利署<br>高雄管理處 | |

| 生態檢核分級表 | | | 填寫單位 |
|---|---|---|---|
| 工程或計畫名稱 | 下崙支線(0K+860)等改善工程 | 工程編號 | 高雄 114SA08 |

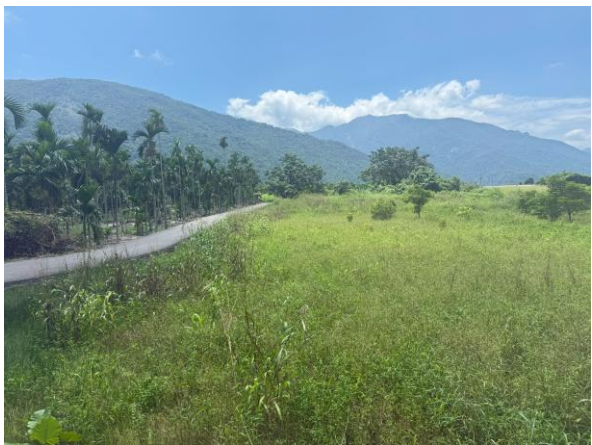
| 時間：114 年 7 月 23 日<br>說明：工區一周邊草生地 | 時間：114 年 7 月 23 日<br>說明：工區一周邊水稻田 |

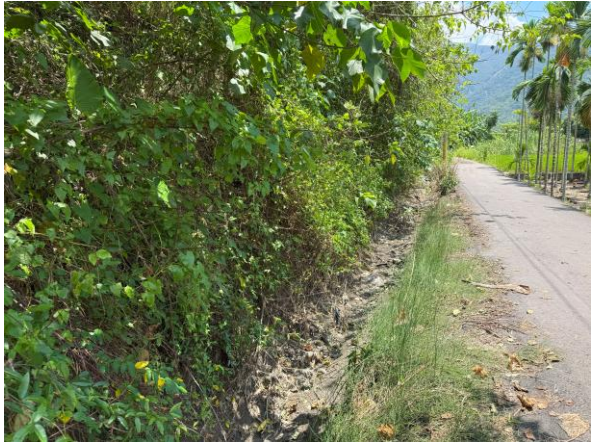
| 時間：114 年 8 月 16 日<br>說明：工區一預定施作渠道現況 | 時間：114 年 8 月 16 日<br>說明：工區一工程起點位置 |

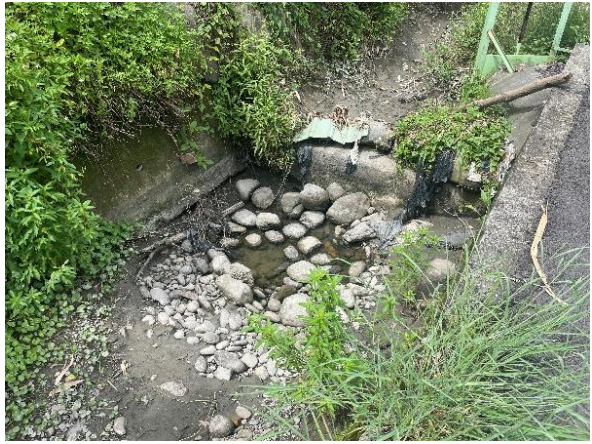
| 時間：114 年 7 月 23 日<br>說明：工區一渠道現況有塊石及泥沙沉積於水窪 | 時間：114 年 8 月 16 日<br>說明：工區一預定施作渠道現況 |

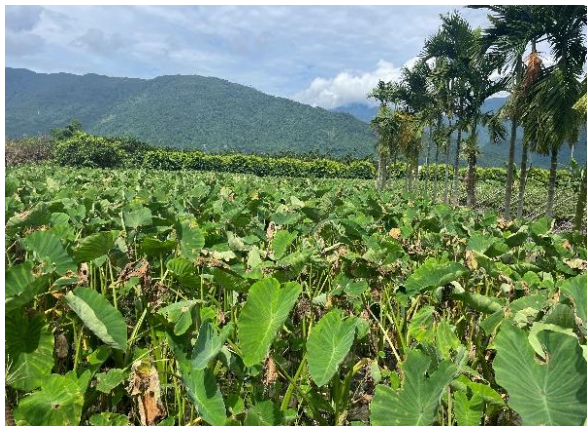
| 時間：114 年 7 月 23 日<br>說明：工區三周邊水芋田 | 時間：114 年 7 月 23 日<br>說明：工區三周邊茄子園 |

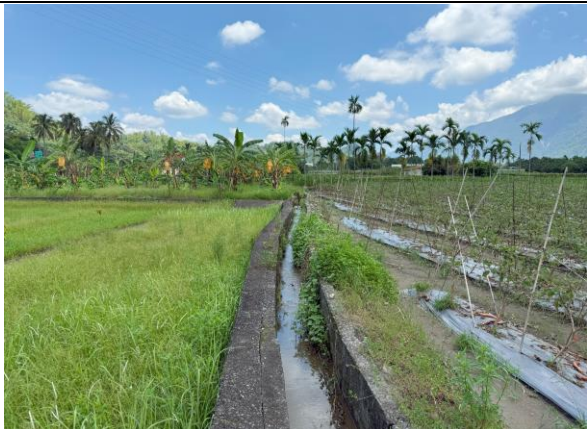
| 時間：114 年 7 月 23 日<br>說明：工區三預定施作渠道現況 | 時間：114 年 8 月 16 日<br>說明：工區三預定施作渠道現況 |

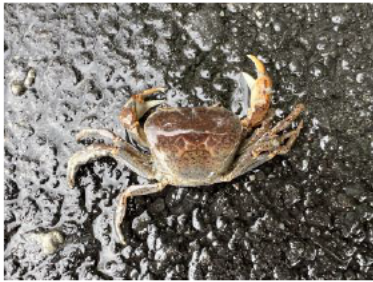
| 工程範圍<br>所涉及潛<br>在關注物<br>種與棲地 | 潛在關注物種/棲地 | 棲地類型及物種行為習性說明 | 照片 |
|---|---|---|---|
| | 蔡氏澤蟹<br>(特有種) | 蔡氏澤蟹是一種台灣特有種的中型澤蟹，主要分布於高屏地區的溪流，如旗山、美濃、六龜到甲仙一帶，棲息於海拔 150~700 公尺的溪流，以石礫底質、水質清澈的環境為主，偏好在石塊下躲藏。因棲地遭到破壞和過度捕捉，蔡氏澤蟹面臨生存危機 | <br>(本案工區紀錄照片) |

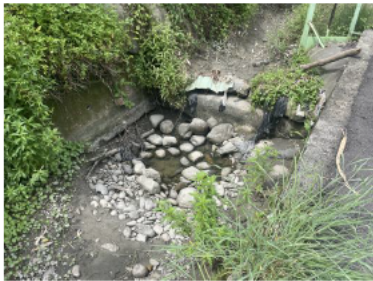
| 工程範圍<br>所涉及潛<br>在關注物<br>種與棲地 | 潛在關注物種/棲地 | 棲地類型及物種行為習性說明 | 照片 |
|---|---|---|---|
| | 工區一下崁支線既有渠道 | 因下崁支線水源受水門調控，非穩定常流水型態，經專家評估非典型蔡氏澤蟹棲地，然其仍可能隨水流自上游移動到目標渠段內，並於水窪短暫棲底利用，既有水窪有塊石、碎石及沉積泥沙，並維持水源行程水域微棲地環境 | <br>(本案工區照片) |

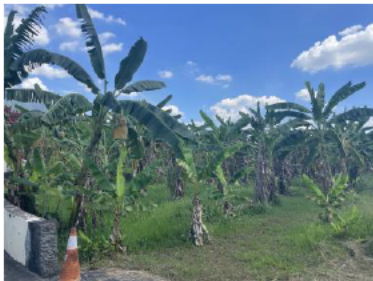
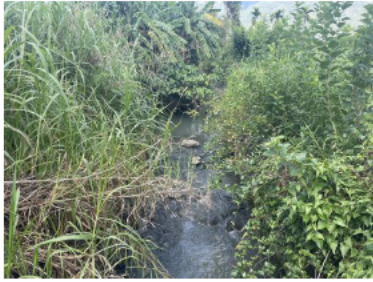
| 工程範圍<br>所涉及潛<br>在關注物<br>種與棲地 | 潛在關注物種/棲地 | 棲地類型及物種行為習性說明 | 照片 |
|---|---|---|---|
| | 工區三草生地及相鄰仙人圳幹線下崁支線 | 草生地地勢低窪，降雨過後形成草澤環境，有利於澤蟹利用，根據計畫核定階段現勘亦有紀錄關注物種蔡氏澤蟹活動 | <br><br>(本案工區照片) |

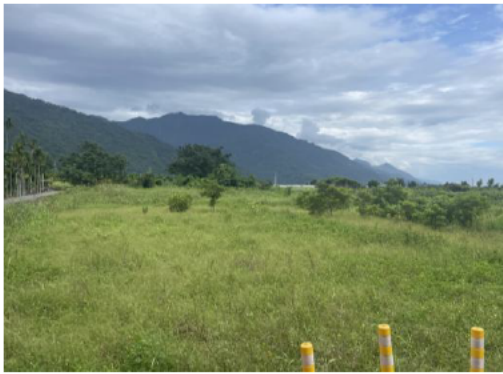
| D-3 現勘調查紀錄表(工區一) | | | 填寫單位 |
|---|---|---|---|
| <p>1. 棲地現況描述：</p> <p>工區周邊環境包含水稻田、果園、草地、次生林及道路，果園以種植芒果及香蕉為主，左岸一處休耕地現況為草地，現勘期間紀錄蝶類及蜻蛉類覓食及停棲，顯示既有農耕地及草地環境可供野生動物棲息利用。工區右岸則為竹類、喬木及其他植被組成之次生林，且於該區域觀察到樹棲型鳥類及其他野生動物利用。目標治理渠道現況為老舊混凝土結構，渠道底質由塊石及沉積土砂組成，部分區段自然形成水窪或有植被生長，整體水域型態多樣，亦觀察有數種蜻蛉類停棲及產卵</p> | | | |
| | | <p>日期：114 年 7 月 23 日</p> <p>位置：近工程終點處左岸草地</p> | |

| 物種補充調查概述 | 照片及說明(棲地/物種等照片) |
|---|---|
| <p>4. 現勘結果與建議：</p> <p>本工程預計進行渠道修繕，施工應審慎迴避右岸緊鄰次生林環境避免破壞；施作過程產生噪音及震動可能干擾周邊棲息野生動物；工區陸域環境多樣且豐富，機具及材料暫置區應使用既有開發區域；矩形溝設計不利於野生動物利用或脫困，建議護岸設計考量緩坡化或設置動物逃生坡道；渠道內有植被生長且可見螺類等水棲生物棲息，施工過程應實施水質保護措施，並建議保留渠道內既有塊石，營造水域棲地多樣性</p> | |

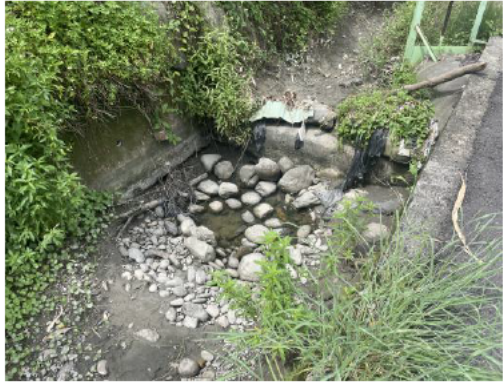
| D-3 現勘調查紀錄表(工區一) | | | 填寫單位 |
|---|---|---|---|
| | | <p>日期：114 年 7 月 23 日</p> <p>位置：目標至渠道下崁支線</p> | |

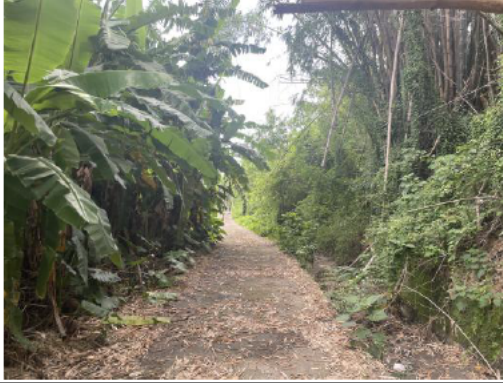
| D-3 現勘調查紀錄表(工區一) | | | 填寫單位 |
|---|---|---|---|
| | | <p>日期：114 年 7 月 23 日</p> <p>位置：工區環境(右岸次生林、左岸道路及農地)</p> | |

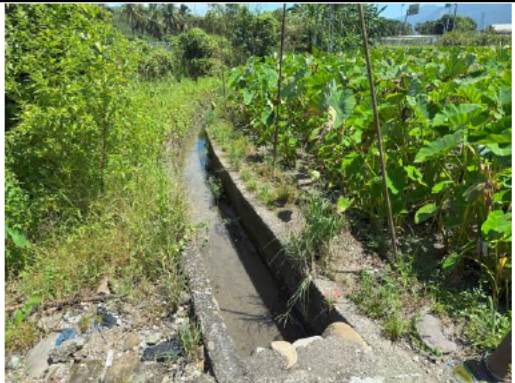
| D-3 現勘調查紀錄表(工區三) | | | 填寫單位 |
|---|---|---|---|
| <p>5. 棲地現況描述：</p> <p>工區目標改善渠道緊鄰大面積農地，以種植芋頭、茄子、香蕉及零星檳榔樹為主，工區西北側與仙人圳幹線下崁支線間之閒置地地勢低窪，現況有零星果樹、草本及藤本植被漫生，如遇降雨後則可形成草澤環境，觀察有鳥類、蝶類、兩棲類等棲息覓食與利用。然工區周邊紀錄有強勢入侵植物小花蔓澤蘭，長期可能不利周邊果樹生長。預計施作渠道現況為矩形溝，渠底已有礫石及土砂沉積，現勘期間可見蜻蛉類及螺貝類活動，包含外來種福壽螺及原生種網蝽</p> | | | |
| | | <p>日期：114 年 7 月 23 日<br/>位置：目標修繕渠道</p> | |

| 物種補充調查概述 | 照片及說明(棲地/物種等照片) |
|---|---|
| <p>8. 現勘結果與建議：</p> <p>本工程預計進行渠道修繕，施作過程產生噪音及震動可能干擾周邊棲息野生動物，既有陸域環境為野生動物棲地，機具及材料暫置區應使用既有開發區域；既有矩形溝陡直，建議護岸設計考量緩坡化或設置合適動物逃生坡道，避免成為生物陷阱；渠道內有植被生長且可見螺類等水棲生物棲息，施工過程需確實施作水質保護措施，並建議於施工前將渠內既有原生螺貝類人工移置其他水域環境，減輕工程生態影響</p> | |

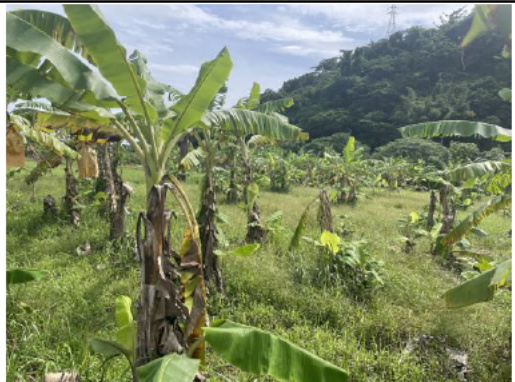
| D-3 現勘調查紀錄表(工區三) | | | 填寫單位 |
|---|---|---|---|
| | | <p>日期：114 年 7 月 23 日<br/>位置：工區周邊草地及香蕉園</p> | |

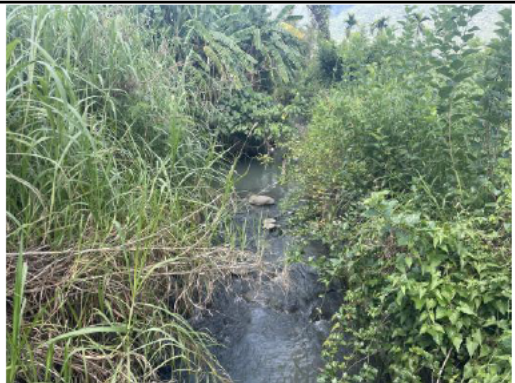
| D-3 現勘調查紀錄表(工區三) | | | 填寫單位 |
|---|---|---|---|
| | | <p>日期：114 年 7 月 23 日<br/>位置：工區旁仙人圳幹線下崁支線</p> | |

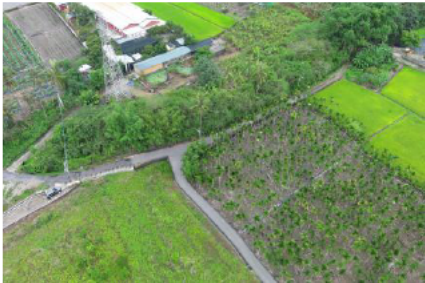
| D-6 生態保育措施研擬(工區一) | | 填寫單位 | |
|---|---|---|---|
| <br>工區周圍次生林環境現況 | 1.保育策略 | <input checked="" type="checkbox"/> 迴避 <input type="checkbox"/> 縮小 <input type="checkbox"/> 減輕 <input type="checkbox"/> 補償 | <input checked="" type="checkbox"/> 納入工程計畫方案<br><input type="checkbox"/> 未納入，原因：____ |

| D-6 生態保育措施研擬(工區一) | | 填寫單位 | |
|---|---|---|---|
| | 3.保育措施：<br>施工過程設置警示帶區隔右岸樹林區域，避免損傷既有樹木，如有生長至工區範圍的枝條則採取友善修剪，減輕對生態資源之影響 | | |

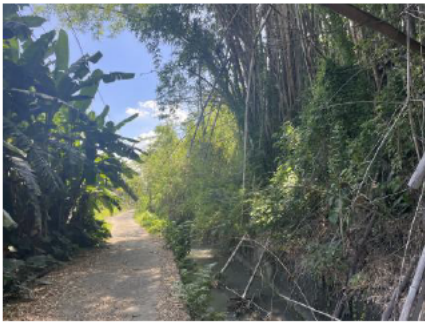
| D-6 生態保育措施研擬(工區一) | | 填寫單位 | |
|---|---|---|---|
| <br>工區環境現況 | 1.保育策略 | <input checked="" type="checkbox"/> 迴避 <input type="checkbox"/> 縮小 <input type="checkbox"/> 減輕 <input type="checkbox"/> 補償 | <input checked="" type="checkbox"/> 納入工程計畫方案<br><input type="checkbox"/> 未納入，原因：____ |

| D-6 生態保育措施研擬(工區一) | | 填寫單位 | |
|---|---|---|---|
| | 3.保育措施：<br>施工期間避免於多數動物活動之高峰期(早上 6 點前及下午 5 點後)施作，避免影響野生動物棲息與覓食 | | |

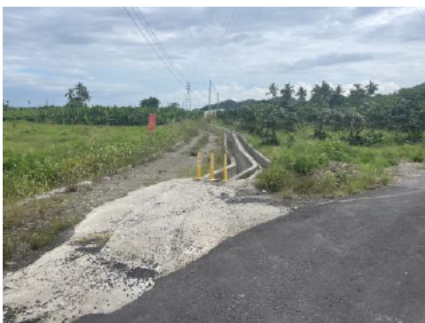
| D-6 生態保育措施研擬(工區一) | | 填寫單位 | |
|---|---|---|---|
| <br>材料暫置區預定地 | 1.保育策略 | <input type="checkbox"/> 迴避 <input checked="" type="checkbox"/> 縮小 <input type="checkbox"/> 減輕 <input type="checkbox"/> 補償 | <input checked="" type="checkbox"/> 納入工程計畫方案<br><input type="checkbox"/> 未納入，原因：____ |

| D-6 生態保育措施研擬(工區一) | | 填寫單位 | |
|---|---|---|---|
| | 3.保育措施：<br>將施工便道、機具及材料暫置區限制於工區影響範圍內，並拉設警示帶區隔工區與周邊農地，減少施工行為對生態環境之影響 | | |

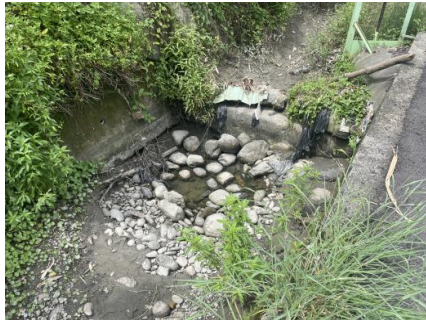
| <p>渠道現況</p> | <table><tr><td>1.保育策略</td><td><input type="checkbox"/>迴避 <input type="checkbox"/>縮小 <input checked="" type="checkbox"/>減輕 <input type="checkbox"/>補償</td></tr><tr><td>2.保育原則</td><td>既有棲地環境破壞</td></tr><tr><td>3.保育措施：</td><td>依據設計圖說，本工程將採用封底形式，建議勿全段封底，部分區段保留原本底質並放置卵塊石</td></tr></table> | 1.保育策略 | <input type="checkbox"/> 迴避 <input type="checkbox"/> 縮小 <input checked="" type="checkbox"/> 減輕 <input type="checkbox"/> 補償 | 2.保育原則 | 既有棲地環境破壞 | 3.保育措施： | 依據設計圖說，本工程將採用封底形式，建議勿全段封底，部分區段保留原本底質並放置卵塊石 | <input type="checkbox"/> 納入工程計畫方案<br><input checked="" type="checkbox"/> 未納入，原因：考量灌溉渠道之集水需求，無法採納渠底開孔型式 |

| 1.保育策略 | <input type="checkbox"/> 迴避 <input type="checkbox"/> 縮小 <input checked="" type="checkbox"/> 減輕 <input type="checkbox"/> 補償 | | | | | | | |
| 2.保育原則 | 既有棲地環境破壞 | | | | | | | |
| 3.保育措施： | 依據設計圖說，本工程將採用封底形式，建議勿全段封底，部分區段保留原本底質並放置卵塊石 | | | | | | | |

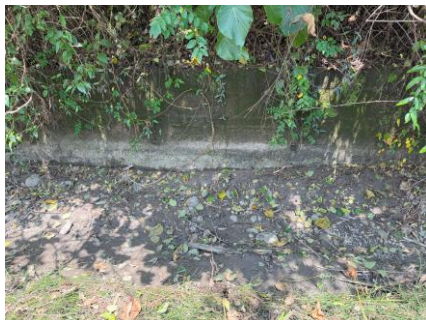
| <p>渠道現況</p> | <table><tr><td>1.保育策略</td><td><input type="checkbox"/>迴避 <input type="checkbox"/>縮小 <input checked="" type="checkbox"/>減輕 <input type="checkbox"/>補償</td></tr><tr><td>2.保育原則</td><td>既有棲地環境破壞</td></tr><tr><td>3.保育措施：</td><td>渠底設置 2 處長 60~90cm 橫向凹槽，凹槽深度約 20~30cm，並拋置現地既有卵塊石於凹槽內，營造人工水窪，以利枯水期可供關注物種蔡氏澤蟹及其他水生生物棲底</td></tr></table> | 1.保育策略 | <input type="checkbox"/> 迴避 <input type="checkbox"/> 縮小 <input checked="" type="checkbox"/> 減輕 <input type="checkbox"/> 補償 | 2.保育原則 | 既有棲地環境破壞 | 3.保育措施： | 渠底設置 2 處長 60~90cm 橫向凹槽，凹槽深度約 20~30cm，並拋置現地既有卵塊石於凹槽內，營造人工水窪，以利枯水期可供關注物種蔡氏澤蟹及其他水生生物棲底 | <input checked="" type="checkbox"/> 納入工程計畫方案<br><input type="checkbox"/> 未納入，原因： |

| 1.保育策略 | <input type="checkbox"/> 迴避 <input type="checkbox"/> 縮小 <input checked="" type="checkbox"/> 減輕 <input type="checkbox"/> 補償 | | | | | | | |
| 2.保育原則 | 既有棲地環境破壞 | | | | | | | |
| 3.保育措施： | 渠底設置 2 處長 60~90cm 橫向凹槽，凹槽深度約 20~30cm，並拋置現地既有卵塊石於凹槽內，營造人工水窪，以利枯水期可供關注物種蔡氏澤蟹及其他水生生物棲底 | | | | | | | |

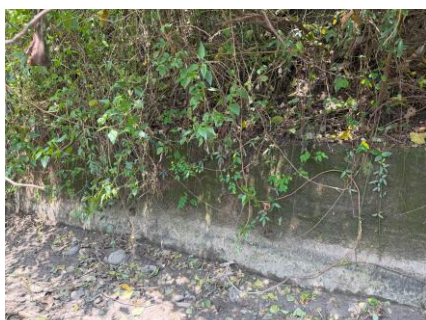
| <p>既有渠道現況</p> | <table><tr><td>1.保育策略</td><td><input type="checkbox"/>迴避 <input type="checkbox"/>縮小 <input checked="" type="checkbox"/>減輕 <input type="checkbox"/>補償</td></tr><tr><td>2.保育原則</td><td>渠道成為生物陷阱</td></tr><tr><td>3.保育措施：</td><td>於右岸擋土牆設置 1 處寬度約 20cm 之木製動物坡道，坡度應小於 40 度，避免渠道成為小型動物之生物陷阱</td></tr></table> | 1.保育策略 | <input type="checkbox"/> 迴避 <input type="checkbox"/> 縮小 <input checked="" type="checkbox"/> 減輕 <input type="checkbox"/> 補償 | 2.保育原則 | 渠道成為生物陷阱 | 3.保育措施： | 於右岸擋土牆設置 1 處寬度約 20cm 之木製動物坡道，坡度應小於 40 度，避免渠道成為小型動物之生物陷阱 | <input checked="" type="checkbox"/> 納入工程計畫方案<br><input type="checkbox"/> 未納入，原因： |

| 1.保育策略 | <input type="checkbox"/> 迴避 <input type="checkbox"/> 縮小 <input checked="" type="checkbox"/> 減輕 <input type="checkbox"/> 補償 | | | | | | | |
| 2.保育原則 | 渠道成為生物陷阱 | | | | | | | |
| 3.保育措施： | 於右岸擋土牆設置 1 處寬度約 20cm 之木製動物坡道，坡度應小於 40 度，避免渠道成為小型動物之生物陷阱 | | | | | | | |

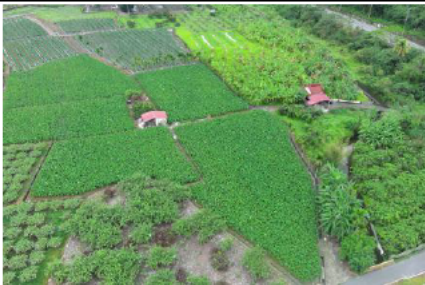
| D-6 生態保育措施研擬(工區三) | | 填寫單位 | |
|---|---|---|---|
| <br>工區周圍環境現況 | 1.保育策略 <input checked="" type="checkbox"/> 迴避 <input type="checkbox"/> 縮小 <input type="checkbox"/> 減輕 <input type="checkbox"/> 補償<br>2.保育原則 野生動物棲地干擾<br>3.保育措施：<br>施工期間避免於多數動物活動之高峰期(早上 6 點前及下午 5 點後)施作，避免影響野生動物棲息與覓食 | <input checked="" type="checkbox"/> 納入工程計畫方案<br><input type="checkbox"/> 未納入，原因：____ | |

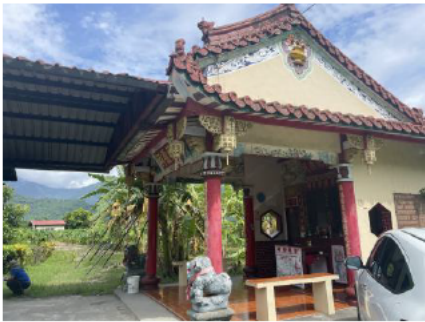
| D-6 生態保育措施研擬(工區三) | | 填寫單位 | |
|---|---|---|---|
| <br>工區周邊土地公廟 | 1.保育策略 <input checked="" type="checkbox"/> 迴避 <input type="checkbox"/> 縮小 <input type="checkbox"/> 減輕 <input type="checkbox"/> 補償<br>2.保育原則 影響地方人文信仰區域<br>3.保育措施：<br>施工動線迴避相鄰土地公廟區域，避免影響地方人文信仰活動 | <input checked="" type="checkbox"/> 納入工程計畫方案<br><input type="checkbox"/> 未納入，原因：____ | |

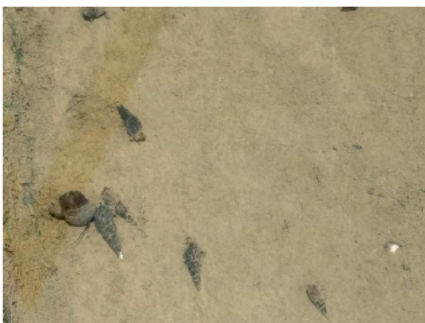
| D-6 生態保育措施研擬(工區三) | | 填寫單位 | |
|---|---|---|---|
| <br>渠道內網蜷、福壽螺等螺貝類 | 1.保育策略 <input checked="" type="checkbox"/> 迴避 <input type="checkbox"/> 縮小 <input type="checkbox"/> 減輕 <input type="checkbox"/> 補償<br>2.保育原則 水域環境生態系影響<br>3.保育措施：<br>施工前撈取原溝渠內原生螺貝類網蜷個體至上游溝渠或鄰近仙人圳幹線下崁支線水域環境，以維護原棲地生物資源 | <input checked="" type="checkbox"/> 納入工程計畫方案<br><input type="checkbox"/> 未納入，原因：____ | |

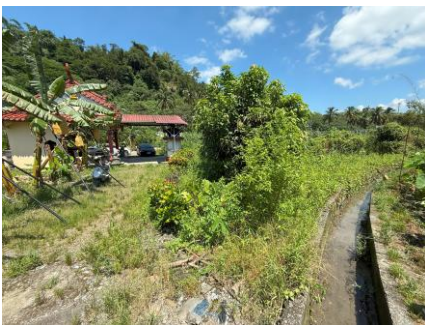
| | <table><tr><td>1.保育策略</td><td><input type="checkbox"/>迴避 <input checked="" type="checkbox"/>縮小 <input type="checkbox"/>減輕 <input type="checkbox"/>補償</td></tr><tr><td>2.保育原則</td><td>既有棲地環境破壞</td></tr><tr><td>3.保育措施：</td><td>將施工便道、機具及材料暫置區限制於工區影響範圍內，並拉設警示帶區隔工區與周邊農地，減少施工行為對生態環境之影響</td></tr></table> | 1.保育策略 | <input type="checkbox"/> 迴避 <input checked="" type="checkbox"/> 縮小 <input type="checkbox"/> 減輕 <input type="checkbox"/> 補償 | 2.保育原則 | 既有棲地環境破壞 | 3.保育措施： | 將施工便道、機具及材料暫置區限制於工區影響範圍內，並拉設警示帶區隔工區與周邊農地，減少施工行為對生態環境之影響 | <div><input checked="" type="checkbox"/>納入工程計畫方案</div> <div><input type="checkbox"/>未納入，原因：</div> |

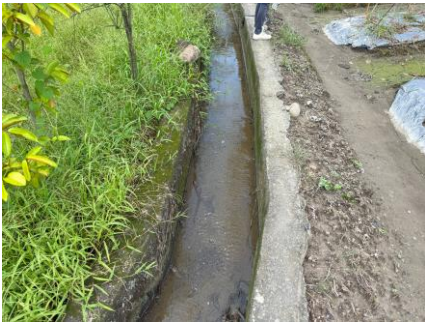
| | <table><tr><td>1.保育策略</td><td><input type="checkbox"/>迴避 <input type="checkbox"/>縮小 <input checked="" type="checkbox"/>減輕 <input type="checkbox"/>補償</td></tr><tr><td>2.保育原則</td><td>渠道成為生物陷阱</td></tr><tr><td>3.保育措施：</td><td>增設 3 處寬度至少 50cm 之菱形掛網，並由渠頂延伸至渠底加以固定，避免渠道成為生物陷阱</td></tr></table> | 1.保育策略 | <input type="checkbox"/> 迴避 <input type="checkbox"/> 縮小 <input checked="" type="checkbox"/> 減輕 <input type="checkbox"/> 補償 | 2.保育原則 | 渠道成為生物陷阱 | 3.保育措施： | 增設 3 處寬度至少 50cm 之菱形掛網，並由渠頂延伸至渠底加以固定，避免渠道成為生物陷阱 | <div><input checked="" type="checkbox"/>納入工程計畫方案</div> <div><input type="checkbox"/>未納入，原因：</div> |

| 1.保育策略 | <input type="checkbox"/> 迴避 <input type="checkbox"/> 縮小 <input checked="" type="checkbox"/> 減輕 <input type="checkbox"/> 補償 | | | | | | | |
| 2.保育原則 | 渠道成為生物陷阱 | | | | | | | |
| 3.保育措施： | 增設 3 處寬度至少 50cm 之菱形掛網，並由渠頂延伸至渠底加以固定，避免渠道成為生物陷阱 | | | | | | | |

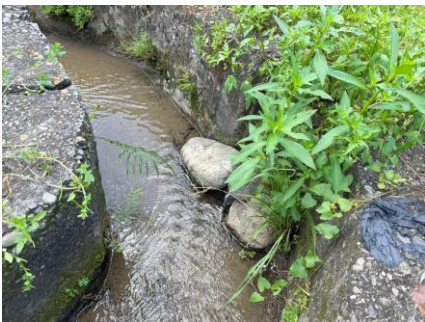
| | <table><tr><td>1.保育策略</td><td><input type="checkbox"/>迴避 <input type="checkbox"/>縮小 <input checked="" type="checkbox"/>減輕 <input type="checkbox"/>補償</td></tr><tr><td>2.保育原則</td><td>水域環境生態系影響</td></tr><tr><td>3.保育措施：</td><td>施工期間透過水門調控水流，避免因流經工區受施工影響而污染水質</td></tr></table> | 1.保育策略 | <input type="checkbox"/> 迴避 <input type="checkbox"/> 縮小 <input checked="" type="checkbox"/> 減輕 <input type="checkbox"/> 補償 | 2.保育原則 | 水域環境生態系影響 | 3.保育措施： | 施工期間透過水門調控水流，避免因流經工區受施工影響而污染水質 | <div><input checked="" type="checkbox"/>納入工程計畫方案</div> <div><input type="checkbox"/>未納入，原因：</div> |

| 1.保育策略 | <input type="checkbox"/> 迴避 <input type="checkbox"/> 縮小 <input checked="" type="checkbox"/> 減輕 <input type="checkbox"/> 補償 | | | | | | | |
| 2.保育原則 | 水域環境生態系影響 | | | | | | | |
