## 農業部農田水利署工程生態檢核自評表

| 生態檢核-總表 | | <input type="checkbox"/> 第一級生態檢核<br><input checked="" type="checkbox"/> 第二級生態檢核 | | 填寫單位 |
|---|---|---|---|---|
| 工程基本資料 | 工程/計畫名稱 | 上平農地重劃區捌物坡圳荊仔寮支線公明主給三(0K+320)改善工程 | | 主辦機關<br>農業部農田水利署高雄管理處 |

| <b>D-2 工區生態資料蒐集成果更新</b> | | | 填寫單位 |

| D-3 現勘調查紀錄表 | | | 填寫單位 |

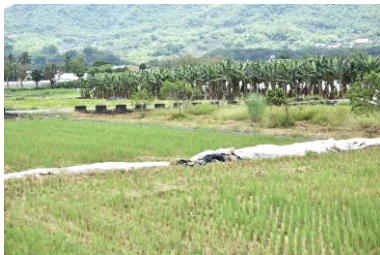
| | 農地(稻田) | 在灌水期提供適宜之淺水區域或濕潤泥地，有大量昆蟲、蚯蚓、甲殼類等小型無脊椎動物，吸引動物停棲、覓食，甚至繁殖，為農田性鳥種如彩鷸、田鷸、鷹斑鷸等涉禽偏好利用之棲地環境 | <br>(本案工區照片) |

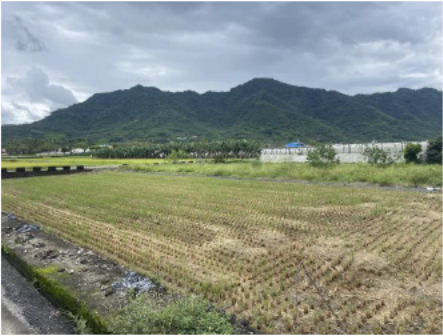
| D-3 現勘調查紀錄表 | | | 填寫單位 |
|---|---|---|---|
| 1. 棲地現況描述：<br>工區預定施作為渠道擲物坡圳荖仔寮支線公明主給三，工區範圍周邊多為農地，以水稻為主要作物，另有種植綠肥及經濟作物如果園及檳榔園，果園觀察到金背鳩、白頭翁及蝴蝶類活動，周邊道路旁可見紅鳩、珠頸斑鳩及斑文鳥等常見鳥類，部分農地現況為蓄水之水田可見青紋細蟪及腥紅蜻蜓等蛉蜓類，部分有水渠段可觀察到囊螺及食文魚等適應性較強之入侵種 | | | |

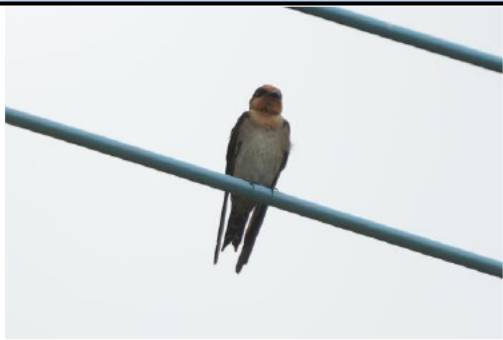
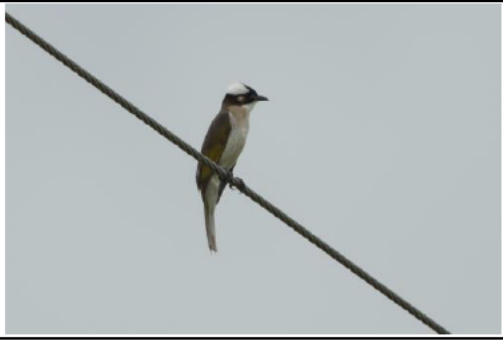
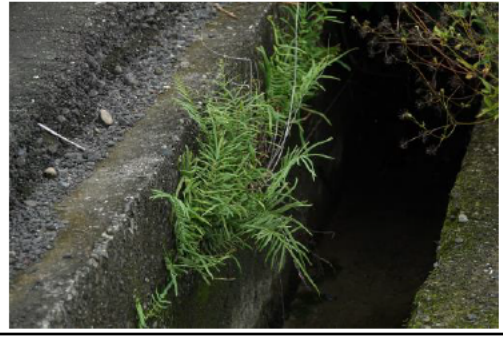
| 物種補充調查概述 | 照片及說明(棲地/物種等照片) | |
|---|---|---|
| <p>2. 是否辦理物種補充調查？</p> <p><input checked="" type="checkbox"/> 是，請續填第 3 項</p> <p><input type="checkbox"/> 否，請續填第 4 項</p> <p>3. 物種補充調查結果概述：</p> <p>為瞭解工區影響範圍周邊物種及植被，故採用穿越線法沿工區起點至終點調查記錄動植物。工區範圍內紀錄植物主要為草本植物，如孟仁草、牛筋草、芒稷、紅毛草及大黍等生長於既有道路及構造物縫隙；鳥類以紅皮書物種接近受脅等級(NT)洋燕及麻雀 2 種數量最多，另紀錄到特有種五色鳥 1 種，周邊則有白頭翁、褐頭鷓鴣、珠頸斑鳩及紅鳩等農地環境常見鳥種；其他動物尚有爬蟲類(疣尾蜥虎)、蜻蛉類(青紋細蟬、猩紅蜻蜓、紫紅蜻蜓等)、蝶類(白粉蝶、遷粉蝶、黃蝶等)於周邊農地活動；水域生物紀錄為外來種囊螺及福壽螺</p> | | <div data-bbox="823 235 1398 573"> </div> <div data-bbox="823 573 1398 651"> <p>日期：114 年 6 月 5 日<br/>位置：工區範圍紀錄洋燕(NT)</p> </div> <div data-bbox="823 651 1398 990"> </div> <div data-bbox="823 990 1398 1068"> <p>日期：114 年 6 月 5 日<br/>位置：工區範圍紀錄白頭翁</p> </div> <div data-bbox="823 1068 1398 1406"> </div> <div data-bbox="823 1406 1398 1473"> <p>日期：114 年 6 月 5 日<br/>位置：既有矩形溝縫隙紀錄鱗蓋鳳尾蕨</p> </div> |

| 物種補充調查概述 | 照片及說明(棲地/物種等照片) | |
|---|---|---|
| <p>4. 現勘結果與建議：</p> <p>本工程預計進行渠道修繕，施作過程產生噪音及震動可能干擾周邊棲息野生動物，機具及材料暫置區應使用既有開發區域；既有矩形溝陡直，建議護岸設計考量緩坡化或設置動物逃生坡道，避免成為生物陷阱；擲物坡圳荊仔寮支線公明主給三可見魚類及螺類等水棲生物棲息，施工過程需確實設置擋水設施，並建議將既有結構打除物拋排於新設渠底，營造多孔隙棲地環境</p> | | |

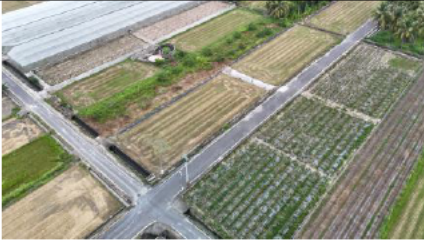
| <br>工區周圍環境現況 | 1.保育策略 | <input checked="" type="checkbox"/> 迴避 <input type="checkbox"/> 縮小 <input type="checkbox"/> 減輕 <input type="checkbox"/> 補償 | <input checked="" type="checkbox"/> 納入工程計畫方案<br><input type="checkbox"/> 未納入，原因：____ |
| | 2.保育原則 | 干擾周邊野生動物 | |

| | 3.保育措施：<br>施工期間避免於多數生物活動之高峰期(早上 6 點前及下午 5 點後)施作，避免過度干擾生物棲息與覓食 | | |

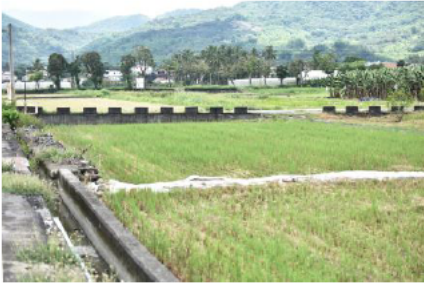
| <br>優先使用已開發區域，限制農地使用 | 1.保育策略 | <input type="checkbox"/> 迴避 <input checked="" type="checkbox"/> 縮小 <input type="checkbox"/> 減輕 <input type="checkbox"/> 補償 | <input checked="" type="checkbox"/> 納入工程計畫方案<br><input type="checkbox"/> 未納入，原因：____ |
| | 2.保育原則 | 干擾陸域棲地環境 | |

| | 3.保育措施：<br>限縮農地使用範圍及拉設警示線，且將使用區域及影響範圍繪製於生態保育措施平面圖中，減少施工行為對生態環境之影響 | | |

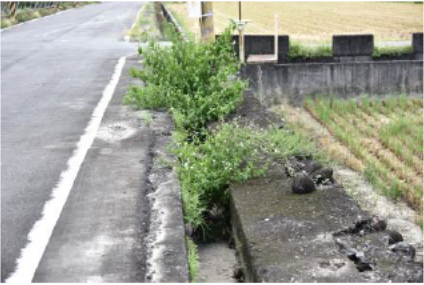
| <br>渠道現況 | 1.保育策略 | <input type="checkbox"/> 迴避 <input type="checkbox"/> 縮小 <input checked="" type="checkbox"/> 減輕 <input type="checkbox"/> 補償 | <input type="checkbox"/> 納入工程計畫方案<br><input checked="" type="checkbox"/> 未納入，原因：為銜接上游渠段型式，無法採納緩坡設計 |
| | 2.保育原則 | 避免渠道成為生物陷阱 | |

| | 3.保育措施：<br>建議護岸型式採用斜率為 1:1.5 之緩坡式護岸，以利野生動物利用並避免渠道造形成生物陷阱 | | |

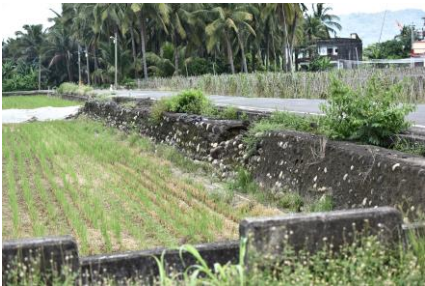
| <p>護岸堤頂與農地有高低落差</p> | 1.保育策略 | <input type="checkbox"/> 迴避 <input type="checkbox"/> 縮小 <input checked="" type="checkbox"/> 減輕 <input type="checkbox"/> 補償 | <p>■納入工程計畫方案</p> <p><input type="checkbox"/>未納入，原因：</p> |
| | 2.保育原則 | 避免渠道成為生物陷阱 | |

| | 渠道成為生物陷阱 | 工區陸域環境屬農田生態系，為多種野生動物利用場域，渠道設計採用混凝土矩形溝型式，如有小型哺乳類、爬蟲類或兩棲類等野生動物落入水圳，恐無法自行脫困而成為生物陷阱 | 於右岸堤前及堤後增設寬度大於 50 公分之麻繩菱形網 1 處，並由渠頂延伸至渠底加以固定，避免渠道成為生物陷阱 |

| | 3.保育措施： | 如無法採用緩坡形式護岸，為避免改善之渠道成為生物陷阱，建議設置約 1 處寬至少 10cm 之動物逃生坡道，且坡度小於 40 度，型式包含混凝土(內推式、外推式)、砌石、坡道表面鑲嵌石塊等堅固且維管容易；如無法設置硬體設施，則以寬 50~100cm 之麻繩菱形網替代，深度延伸至渠底並加以固定 | |

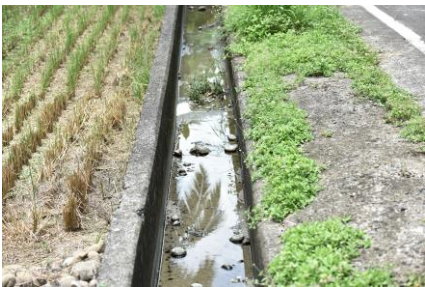
| <p>上游圳路淺水位及零星塊石</p> | 1.保育策略 | <input type="checkbox"/> 迴避 <input type="checkbox"/> 縮小 <input type="checkbox"/> 減輕 <input checked="" type="checkbox"/> 補償 | <p><input type="checkbox"/>納入工程計畫方案</p> <p>■未納入，原因：本工程為主給，考量通水斷面及後續維管，故無法採納拋排塊石建議</p> |
| | 2.保育原則 | 水域環境生態系影響造 | |

| | 3.保育措施： | 建議可將部分既有結構打除物拋排於新建圳路渠底，營造多孔隙水域棲地 | |
