農業部農田水利署工程生態檢核自評表

農業部農田水利署 114-115 年度農田水利署高雄管理處生態檢核作業委託服務(開口契約)

嘉峰農地重劃區主給二(0K+615)巡防步道等改善工程(工區一)

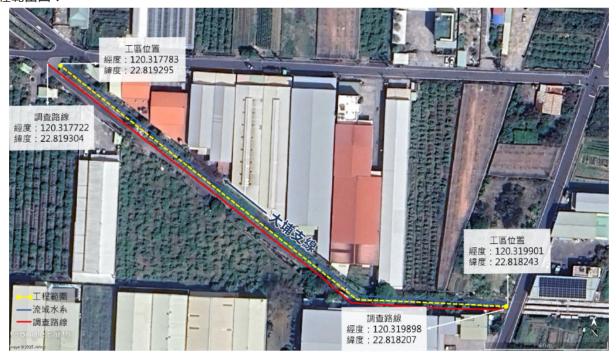
工程範圍圖:

可能造成之生態影響:□水流量改變□水域生物通道阻隔或棲地切割 □阻礙坡地植被演替 ■減少植被覆蓋 ■ 濁度升高 □大型施工便道施作 □土方挖填棲地破壞 ■其他:<u>干擾周邊野生動物、陸域棲地環境干擾、影響大</u>型喬木

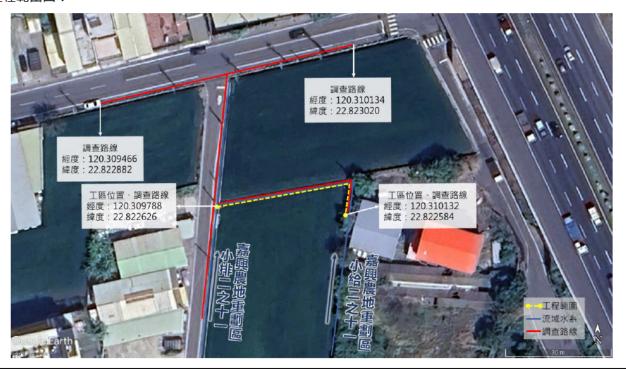
工程範圍圖:

可能造成之生態影響:□水流量改變□水域生物通道阻隔或棲地切割 □阻礙坡地植被演替 □減少植被覆蓋 ■ 濁度升高 □大型施工便道施作 □土方挖填棲地破壞 ■其他:干擾周邊野生動物、陸域棲地環境干擾

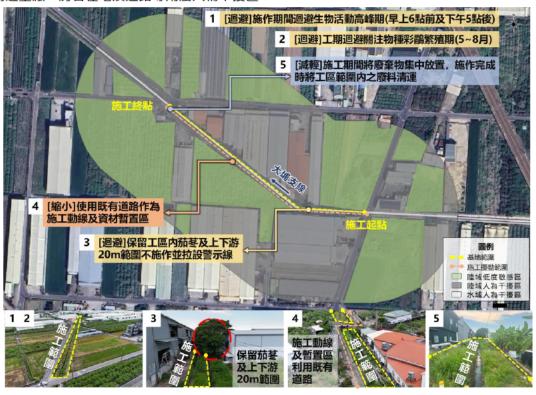
1. 生態關注區域圖:

嘉峰農地重劃區主給二(0K+615)巡防步道等改善工程工區一位於岡山區嘉興里,嘉峰農地重劃區主給二(0K+615)巡防步道等改善工程位於岡山區,工區周邊包含水稻田、果園農地及草生地,此類棲地雖可提供野生動物利用,但受人為擾動頻繁,故列為陸域低度敏感區;農田圳路渠道已經人為整治,故列為水域人為干擾區;周邊工廠、房舍住宅及道路等則屬人為干擾區

生態議題或 生態保全對象	生態影響預測	生態保育對策
	根據歷史資料盤點,工區周邊水稻田為彩鷸	施工期間避免於多數動物活動
干擾周邊野牛動物	(II)偏好利用棲地環境,而農地亦為諸多小型	之高峰期(早上6點前及下午5
干	野生動物活動區域,施工過程產生噪音、震	點後)施作,避免影響野生動物
	動及照明等,恐干擾野生動物棲息利用	棲息與覓食

施工期間迴避 5~8 月之關注物 種彩鷸繁殖期
干擾陸域棲地環境	根據現勘調查,施工範圍草生地及周邊農地可提供小型野生動物利用,如鳥類、蜻蛉類及爬蟲類等,亦為彩鷸(II)偏好利用場域,施工便道及材料暫置區可能利用上述棲地,恐干擾既有野生動物棲息環境	使用既有道路作為施工動線· 暫置區則借用周邊道路或放置 於工區內 施工期間將廢棄物集中放置· 待完工後環境整理一併清運 保留茄苓處之上下游各保留 20m 不施作·維持草生地環境 提供野生動物棲息利用
影響既有大型喬木	根據現勘調查·工區範圍內有一株胸徑大於 25公分之茄苳·可供野生動物棲息利用· 其花果亦可供生物食用·具有一定生態價 值·工程施作恐影響此喬木	施作時於茄苳樹冠層投射範圍 拉設警示線·避免機具誤傷

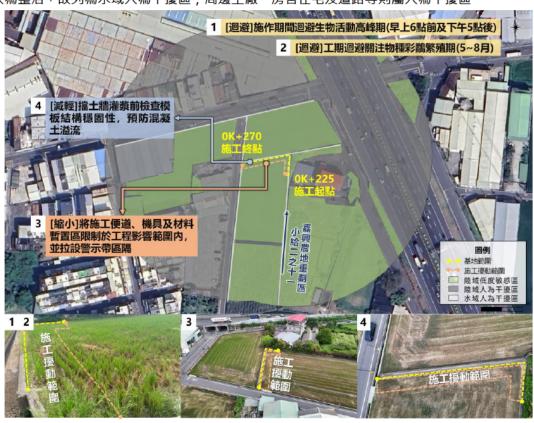
3. 生態關注區域圖:

嘉峰農地重劃區主給二(0K+615)巡防步道等改善工程工區二位於岡山區嘉興里,工區周邊包含水稻田、果園農地及草生地,此類棲地雖可提供野生動物利用,但受人為擾動頻繁,故列為陸域低度敏感區;農田圳路渠道已經人為整治,故列為水域人為干擾區;周邊工廠、房舍住宅及道路等則屬人為干擾區

生態議題或 生態保全對象	生態影響預測	生態保育對策	
	根據歷史資料盤點,工區周邊水稻田為彩鷸	施工期間避免於多數動物活動	
干擾周邊野生動物	(II)偏好利用棲地環境,而農地亦為諸多小型	之高峰期(早上6點前及下午5	
干	野生動物活動區域,施工過程產生噪音、震	點後)施作,避免影響野生動物	
	動及照明等,恐干擾野生動物棲息利用	棲息與覓食

施工期間迴避 5~8 月之關注物種彩鷸繁殖期限縮工程影響範圍並將施工便
干擾陸域棲地環境	根據現勘調查·周邊農地可提供小型野生動物利用·如鳥類、蜻蛉類及爬蟲類等·亦為彩鷸(II)偏好利用場域·施工便道及材料暫置	道、機具及材料暫置區限制於 工區影響範圍內,並拉設警示 線,減少施工行為對生態環境 之影響
	區可能利用周邊農地·恐干擾既有野生動物 棲地環境	於擋土牆灌漿前檢查模板結構 穩固性,預防混凝土溢流影響 周邊農地

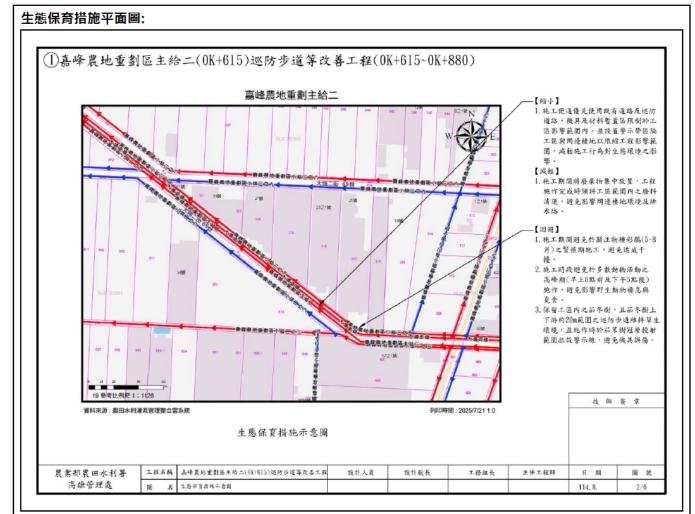
1.保育策略	□迴避 □縮小 ■減輕 □補償	
-	2.保育原則	避免干擾陸域棲地環境	
	3.保育措施:		■納入工程計
	使用既有道路的	作為施工動線·暫置區則借用周邊道路或	畫方案
	放置於工區內		□未納入,原
			因:
工區旁既有道路			
	1.保育策略	□迴避 □縮小 ■減輕 □補償	□納入工程計
	2.保育原則	避免干擾周邊棲地環境	畫方案
	3.保育措施:		■未納入·原 因:工程施作
	工程施作需設置擋土設施・避免工程廢料流入渠道內成		期間為非放水
	環境污染		期,工程廢棄
			物將集中放
			置,待主體工
			程施作完成後 一併清運
	 1.保育策略		
	2.保育原則	避免干擾陸域棲地環境	畫方案
	3.保育措施:		■未納入,原
	3.		因:因應汛期
	地表水分散失並加速環境恢復		巡防道路需供
	也我小刀放入亚加及极势人区		機具通行進行
			清疏作業,故
			維持混凝土設
以为 参加。			計以確保結構
巡防步道現為草生地			強度。可保留
			茄苳處之上下
			游各 20m 不
			施作

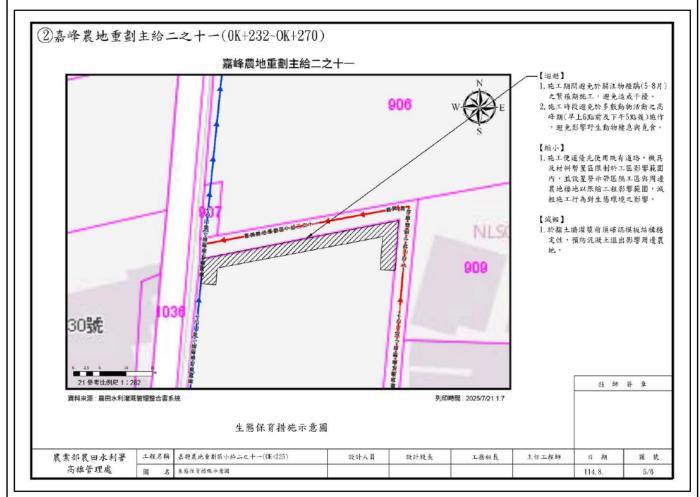
生態保育措施平面圖:

填寫單位		
D-6 生態保育措施研擬(工區二)			設計員	單位	
工程名稱	工程名稱 嘉峰農地重劃區主給二(0K+615)巡防步道等改善工程				
填表/人員 (單位/職稱)			·	114年7	月2日
	生態議題或		生態保育措施		参採情形
		1.保育策略 2.保育原則	■迴避 □縮小 □ 避免干擾周邊野生動		■納入工程計
		3.保育措施: 施工期間避免於多數動物活動之高峰期(早上6點前及下午5點後)施作,避免影響野生動物棲息與覓食			畫方案 □未納入,原 因:
工區周圍	環境現況				
工區周圍農地可供關注物種棲息		1.保育策略 2.保育原則 3.保育措施:	■迴避 □縮小 □ 避免干擾周邊野生動		」■納入工程計 畫方案
		施工期間迴避!	5~8 月之關注物種彩鷸	繁殖期	□未納入 [,] 原 因:
		1.保育策略	□迴避 ■縮小 □	減輕 □補償	
	1	2.保育原則	避免干擾陸域棲地環	竟	
			節圍並將施工便道、機 節圍內,並拉設警示線 響		■納入工程計 畫方案 □未納入,原 因:
限制工程	使用範圍				
		1.保育策略	□迴避 □縮小 ■	減輕 □補償	□納入工程計
	2.保育原則 3.保育措施:	避免干擾陸域棲地環		畫方案 ■未納入,原 因:本工程模	
	工程施作需設置造成環境污染	置擋土設施,避免工程	廢料流入周圍農地	板設計無須設 置擋土牆,將請施工廠商確實避免如泥漿	
溝渠及周	哥圍農地				溢流等情事發 生
