## 農業部農田水利署工程生態檢核自評表

| 生態檢核-總表 | | <input type="checkbox"/> 第一級生態檢核<br><input checked="" type="checkbox"/> 第二級生態檢核 | | 填寫單位 |
|---|---|---|---|---|
| 工程基本資料 | 工程/計畫名稱 | 橋頭農地重劃區三德小組小排十三之九<br>(0K+145)改善工程 | | 主辦機關<br>農業部農田水利署高雄管理處 |
| | 工程概要 | 既有渠道老舊破損造成滲漏情形，預計施作矩形溝 220 公尺 | | |

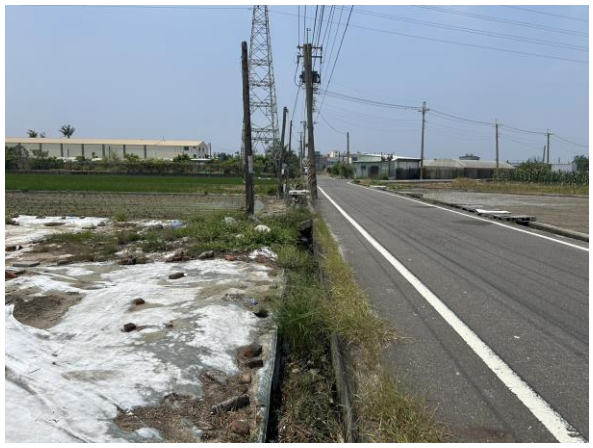
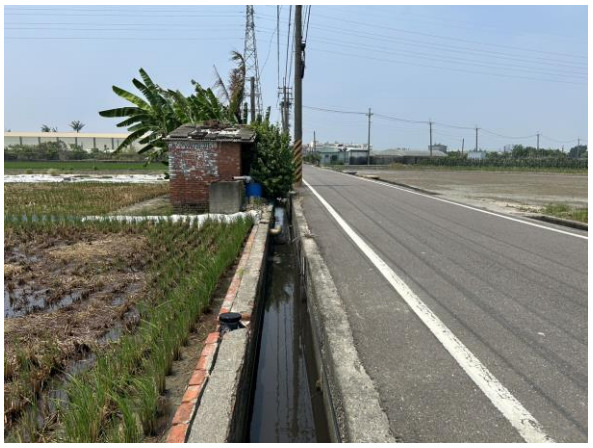
| <p>時間：114.7.2<br/>說明：工程預定地</p> | <p>時間：114.7.2<br/>說明：工程預定地</p> |

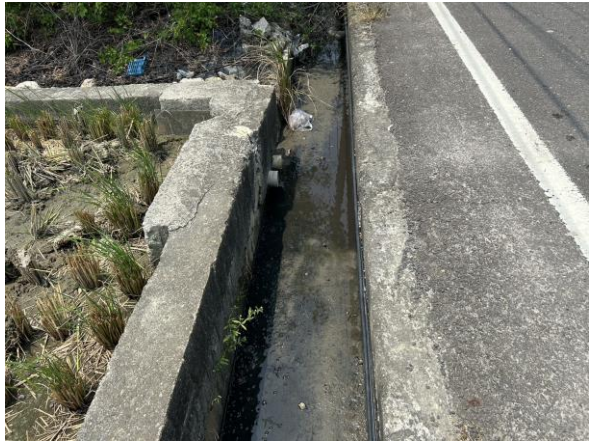
| <p>時間：114.7.2<br/>說明：欲修繕渠道</p> | <p>時間：114.7.2<br/>說明：欲修繕渠道周邊環境</p> |

| D-3 現勘調查紀錄表 | | | 填寫單位 |
|---|---|---|---|
| 1. 棲地現況描述：<br>工區緊鄰大面積農田、草生地、果園及道路等，其中農田包括水稻田及早耕地，水稻田處於耕作階段，在其中觀察到保育類二級鳥類環頸雉活動，部分旱耕地剛收成完，可見許多中白鷺及家八哥在田中覓食；渠道現況為既有混凝土護岸，水量小但穩定，渠底有泥沙淤積，渠內觀察有食蚊魚、福壽螺等水生生物活動，渠道內外生長之植物多為常見草本植物，如野莧菜、長柄菊及水丁香等 | | | |

| <p>意見：</p> <p>既有渠道底部現有些許泥土堆積，並有許多親水植物生長，形成微棲地環境可供生物利用，建議新設之渠道每隔 10 公尺設置一處生態孔，並填充既有護岸打除之塊石後覆土，減少施工廢棄物且加速親水植物生長增加水生動物利用之空間</p> | <p>回覆人員：：</p> <p>於每 20 公尺設置一處埋設 PVC 管之生態孔，並回填既有護岸打除之塊石及覆土</p> |

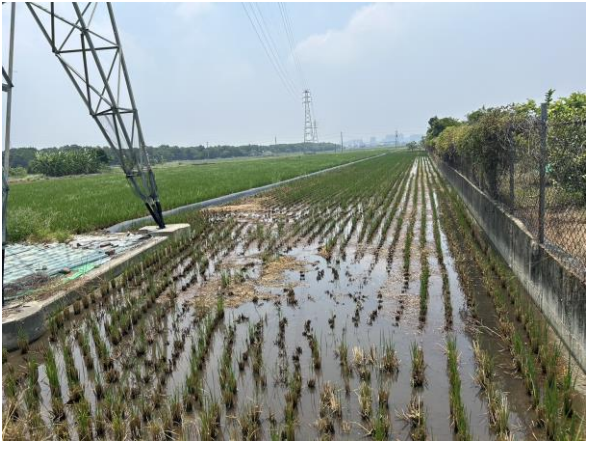
| <p>時間：114.7.2<br/>說明：渠道旁水稻田</p> | <p>時間：114.7.2<br/>說明：渠道旁農地</p> |

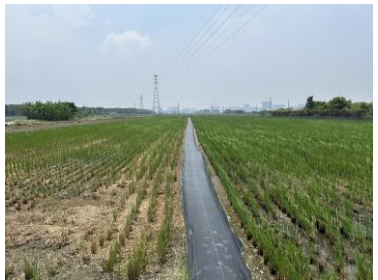
| | 農地 | 水稻田在灌水期提供適宜之淺水區域或濕潤泥地，有大量昆蟲、蚯蚓、甲殼類等小型無脊椎動物，吸引動物停棲、覓食，甚至繁殖，為農田性鳥種如彩鵲等涉禽偏好利用之棲地環境 | <br>(本案工區周圍農地照片) |

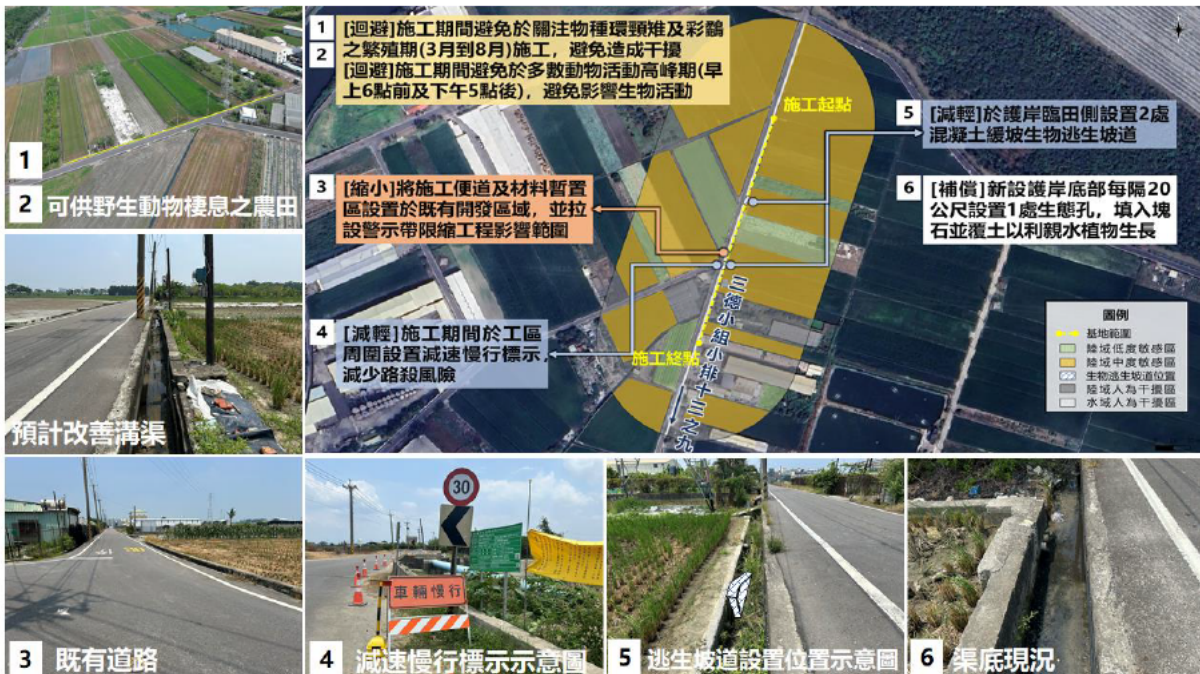
<p>1 [迴避]施工期間避免於關注物種環頸雉及彩鵲之繁殖期(3月到8月)施工，避免造成干擾</p> <p>2 [迴避]施工期間避免於多數動物活動高峰期(早上6點前及下午5點後)，避免影響生物活動</p> <p>3 [縮小]將施工便道及材料暫置區設置於既有開發區域，並拉設警示帶限縮工程影響範圍</p> <p>4 [減輕]施工期間於工區周圍設置減速慢行標示，減少路殺風險</p> <p>5 [減輕]於護岸臨田側設置2處混凝土緩坡生物逃生坡道</p> <p>6 [補償]新設護岸底部每隔20公尺設置1處生態孔，填入塊石並灌土以利親水植物生長</p> <p>1 可供野生動物棲息之農田</p> <p>2 預計改善溝渠</p> <p>3 既有道路</p> <p>4 減速慢行標示示意圖</p> <p>5 逃生坡道設置位置示意圖</p> <p>6 渠底現況</p> |                                                                                                                  |                                                                                                               |               |  |             |        |        |          |                                                                               |                                                                                                               |
| <p>2. 生態保全對象：</p> <table border="1"> <thead> <tr> <th>生態議題或生態保全對象</th><th>生態影響預測</th><th>生態保育對策</th></tr> </thead> <tbody> <tr> <td>野生動物棲地干擾</td><td>根據歷史資料盤點，工區周邊水稻田及旱耕地為彩鵲(II)及環頸雉(II)等稀有鳥類偏好利用棲地環境，施工過程產生噪音、震動及照明等，可能干擾野生動物棲息活動</td><td> <p>施工期間避免於關注物種環頸雉(3~4 月)及彩鵲(5~8 月)之繁殖期施工，避免造成干擾</p> <p>施工時段避免於多數動物活動之高峰期(早上 6 點前及下午 5 點後)施作，避免影響野生動物棲息與覓食</p> </td></tr> </tbody> </table> | | | | | 生態議題或生態保全對象 | 生態影響預測 | 生態保育對策 | 野生動物棲地干擾 | 根據歷史資料盤點，工區周邊水稻田及旱耕地為彩鵲(II)及環頸雉(II)等稀有鳥類偏好利用棲地環境，施工過程產生噪音、震動及照明等，可能干擾野生動物棲息活動 | <p>施工期間避免於關注物種環頸雉(3~4 月)及彩鵲(5~8 月)之繁殖期施工，避免造成干擾</p> <p>施工時段避免於多數動物活動之高峰期(早上 6 點前及下午 5 點後)施作，避免影響野生動物棲息與覓食</p> |
| 生態議題或生態保全對象 | 生態影響預測 | 生態保育對策 | | | | | | | | |
| 野生動物棲地干擾 | 根據歷史資料盤點，工區周邊水稻田及旱耕地為彩鵲(II)及環頸雉(II)等稀有鳥類偏好利用棲地環境，施工過程產生噪音、震動及照明等，可能干擾野生動物棲息活動 | <p>施工期間避免於關注物種環頸雉(3~4 月)及彩鵲(5~8 月)之繁殖期施工，避免造成干擾</p> <p>施工時段避免於多數動物活動之高峰期(早上 6 點前及下午 5 點後)施作，避免影響野生動物棲息與覓食</p> | | | | | | | | |

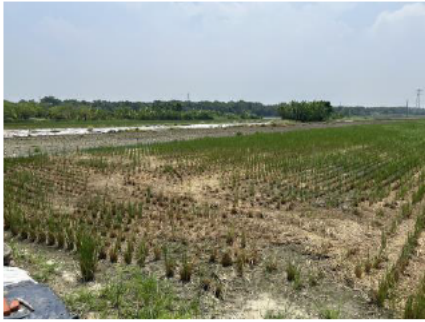
| D-6 生態保育措施研擬 | | 填寫單位 | |
|---|---|---|---|
| <br>工區旁大面積農田棲地 | 1.保育策略 | <input checked="" type="checkbox"/> 迴避 <input type="checkbox"/> 縮小 <input type="checkbox"/> 減輕 <input type="checkbox"/> 補償 | <input checked="" type="checkbox"/> 納入工程計畫方案<br><input type="checkbox"/> 未納入，原因：____ |

| D-6 生態保育措施研擬 | | 填寫單位 | |
|---|---|---|---|
| | 3.保育措施：<br>施工期間避免於關注物種環頸雉(3~4 月)及彩鵲(5~8 月)之繁殖期施工，以降低對其繁殖行為之影響 | | |

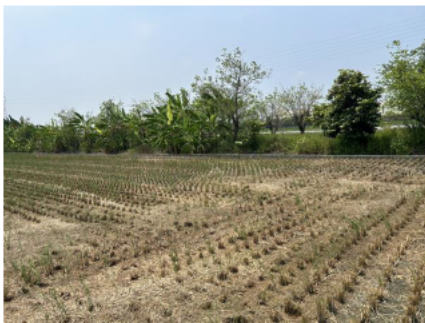
| D-6 生態保育措施研擬 | | 填寫單位 | |
|---|---|---|---|
| <br>工區周圍可供生物棲息之農地 | 1.保育策略 | <input checked="" type="checkbox"/> 迴避 <input type="checkbox"/> 縮小 <input type="checkbox"/> 減輕 <input type="checkbox"/> 補償 | <input checked="" type="checkbox"/> 納入工程計畫方案<br><input type="checkbox"/> 未納入，原因：____ |

| D-6 生態保育措施研擬 | | 填寫單位 | |
|---|---|---|---|
| | 3.保育措施：<br>施工時段避免於多數動物活動之高峰期(早上 6 點前及下午 5 點後)施作，避免影響野生動物棲息與覓食 | | |

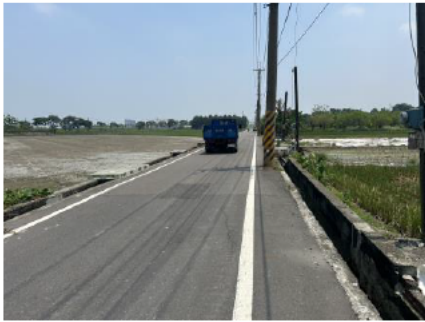
| | 既有棲地環境破壞 | 工區周邊水稻田及早耕地為彩鷸(II)及環頸雉(II)等稀有鳥類偏好利用棲地環境，因渠道兩側為農田及道路，工程施作過程需設置施工便道及材料暫置區域，該道路車流量大可能無法執行封路措施，勢必要使用部分農地作為暫用地，恐破壞既有野生動物棲地環境 | 施工便道優先使用既有產業道路，機具及材料暫置區限制於工區影響範圍內，並設置警示帶區隔工區與周邊棲地以限縮工程影響範圍 |

| D-6 生態保育措施研擬 | | 填寫單位 | |
|---|---|---|---|
| <br>工區旁產業道路 | 1.保育策略 | <input type="checkbox"/> 迴避 <input checked="" type="checkbox"/> 縮小 <input type="checkbox"/> 減輕 <input type="checkbox"/> 補償 | <input checked="" type="checkbox"/> 納入工程計畫方案<br><input type="checkbox"/> 未納入，原因：____ |

| D-6 生態保育措施研擬 | | 填寫單位 | |
|---|---|---|---|
| | 3.保育措施：<br>施工便道優先使用既有產業道路，機具及材料暫置區限制於工區影響範圍內，並設置警示帶區隔工區與周邊棲地以限縮工程影響範圍，減輕施工行為對生態環境之影響 | | |

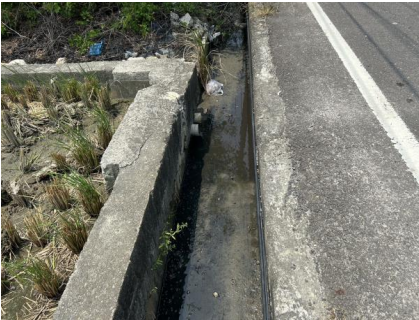
| <p>矩形溝不利動物攀爬</p> | <table><tr><td>1.保育策略</td><td><input type="checkbox"/>迴避 <input type="checkbox"/>縮小 <input checked="" type="checkbox"/>減輕 <input type="checkbox"/>補償</td></tr><tr><td>2.保育原則</td><td>渠道成為生物陷阱</td></tr><tr><td>3.保育措施：</td><td>本工程關注物種環頸雉及彩鷸幼雛在破殼不久便有移動能力，若落入 80 公分深兩側垂直光滑之溝渠內可能無法逃生，護岸優先採用生態柔性工法</td></tr></table> | 1.保育策略 | <input type="checkbox"/> 迴避 <input type="checkbox"/> 縮小 <input checked="" type="checkbox"/> 減輕 <input type="checkbox"/> 補償 | 2.保育原則 | 渠道成為生物陷阱 | 3.保育措施： | 本工程關注物種環頸雉及彩鷸幼雛在破殼不久便有移動能力，若落入 80 公分深兩側垂直光滑之溝渠內可能無法逃生，護岸優先採用生態柔性工法 | <input type="checkbox"/> 納入工程計畫方案<br><input checked="" type="checkbox"/> 未納入，原因:考量渠寬限制和耐久性，無法採納柔性工法護岸 |
| 3.保育措施： | 本工程關注物種環頸雉及彩鷸幼雛在破殼不久便有移動能力，若落入 80 公分深兩側垂直光滑之溝渠內可能無法逃生，護岸優先採用生態柔性工法 | | | | | | | |

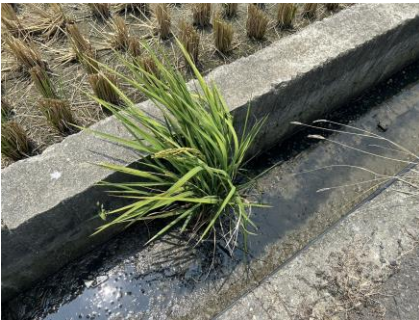
| <p>矩形溝不利動物攀爬</p> | <table><tr><td>1.保育策略</td><td><input type="checkbox"/>迴避 <input type="checkbox"/>縮小 <input checked="" type="checkbox"/>減輕 <input type="checkbox"/>補償</td></tr><tr><td>2.保育原則</td><td>渠道成為生物陷阱</td></tr><tr><td>3.保育措施：</td><td>建議護岸形式採用斜率為 1:1.5 之緩坡式護岸，並每隔 50 公尺於緩坡上刷毛或設置漿砌石等粗糙化處理，以利生物利用並避免渠道造形成生物陷阱</td></tr></table> | 1.保育策略 | <input type="checkbox"/> 迴避 <input type="checkbox"/> 縮小 <input checked="" type="checkbox"/> 減輕 <input type="checkbox"/> 補償 | 2.保育原則 | 渠道成為生物陷阱 | 3.保育措施： | 建議護岸形式採用斜率為 1:1.5 之緩坡式護岸，並每隔 50 公尺於緩坡上刷毛或設置漿砌石等粗糙化處理，以利生物利用並避免渠道造形成生物陷阱 | <input checked="" type="checkbox"/> 納入工程計畫方案<br><input type="checkbox"/> 未納入，原因:___ |
| 3.保育措施： | 建議護岸形式採用斜率為 1:1.5 之緩坡式護岸，並每隔 50 公尺於緩坡上刷毛或設置漿砌石等粗糙化處理，以利生物利用並避免渠道造形成生物陷阱 | | | | | | | |

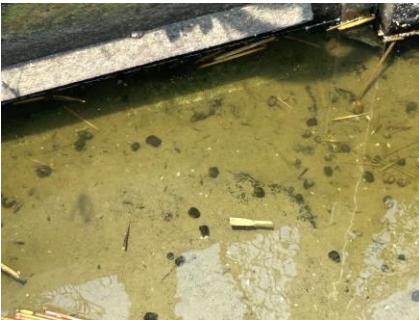
| <p>渠道內有食蚊魚活動</p> | <table><tr><td>1.保育策略</td><td><input type="checkbox"/>迴避 <input type="checkbox"/>縮小 <input checked="" type="checkbox"/>減輕 <input type="checkbox"/>補償</td></tr><tr><td>2.保育原則</td><td>水域環境生態系影響</td></tr><tr><td>3.保育措施：</td><td>現勘時溝渠內水量不大但可觀察到水生動物棲息，且部分段落緊貼水稻田，施工時確實設置擋土擋水設施，避免施工產生之廢土廢水流入渠道內及周圍水田內造成水域環境污染</td></tr></table> | 1.保育策略 | <input type="checkbox"/> 迴避 <input type="checkbox"/> 縮小 <input checked="" type="checkbox"/> 減輕 <input type="checkbox"/> 補償 | 2.保育原則 | 水域環境生態系影響 | 3.保育措施： | 現勘時溝渠內水量不大但可觀察到水生動物棲息，且部分段落緊貼水稻田，施工時確實設置擋土擋水設施，避免施工產生之廢土廢水流入渠道內及周圍水田內造成水域環境污染 | <input type="checkbox"/> 納入工程計畫方案<br><input checked="" type="checkbox"/> 未納入，原因:施工期間實施斷水措施，且會定期清運廢棄物，故無需設置擋水設施 |
| 3.保育措施： | 現勘時溝渠內水量不大但可觀察到水生動物棲息，且部分段落緊貼水稻田，施工時確實設置擋土擋水設施，避免施工產生之廢土廢水流入渠道內及周圍水田內造成水域環境污染 | | | | | | | |

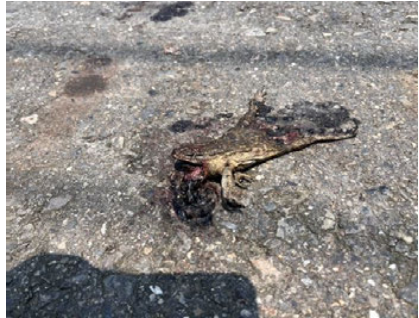
| <p>工區旁遭路殺之黑眶蟾蜍</p> | <table><tr><td>1.保育策略</td><td><input type="checkbox"/>迴避 <input type="checkbox"/>縮小 <input checked="" type="checkbox"/>減輕 <input type="checkbox"/>補償</td></tr><tr><td>2.保育原則</td><td>道路車流量高之生物路死風險</td></tr><tr><td>3.保育措施：</td><td>於施工期間於工區周圍設置減速慢行相關標示，減少路殺風險</td></tr></table> | 1.保育策略 | <input type="checkbox"/> 迴避 <input type="checkbox"/> 縮小 <input checked="" type="checkbox"/> 減輕 <input type="checkbox"/> 補償 | 2.保育原則 | 道路車流量高之生物路死風險 | 3.保育措施： | 於施工期間於工區周圍設置減速慢行相關標示，減少路殺風險 | <input checked="" type="checkbox"/> 納入工程計畫方案<br><input type="checkbox"/> 未納入，原因:___ |

| 3.保育措施： | 於施工期間於工區周圍設置減速慢行相關標示，減少路殺風險 | | | | | | | |
