## 農田水利署工程生態檢核自評表

| | 工程/計畫名稱 | 獅子頭圳一幹三分線(0K+530)等改善工程 | 主辦機關 | 農田水利署高雄管理處 |

| 工程生態檢核基本資料表 | | | | | 主辦管理處 | |
|---|---|---|---|---|---|---|
| 工程緣由目的 | 渠道老舊破損、滲漏，造成水資源浪費及排水不暢。為提高排水效率、保護農田生態、節約水資源，故辦理改善渠道 | | | 擬辦工程概估內容 | 施作矩形溝總長約320公尺(工區一)、220公尺(工區二)及220公尺(工區三) | |

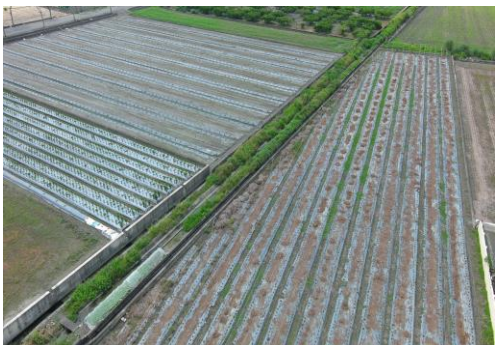
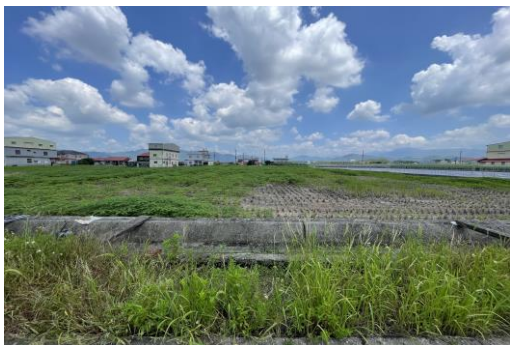
| 工區周邊多為農地、部分休耕 | 工區周邊多為農地、部分休耕 |

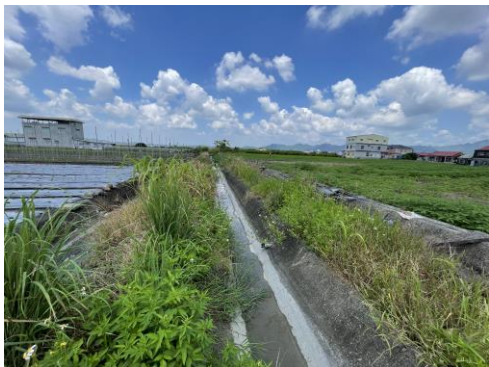
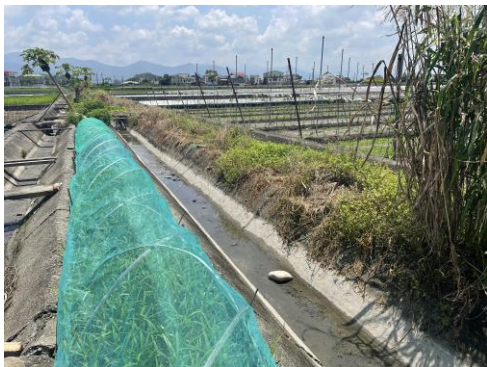
| 工區一環境現狀 | 工區一水域環境現狀 |

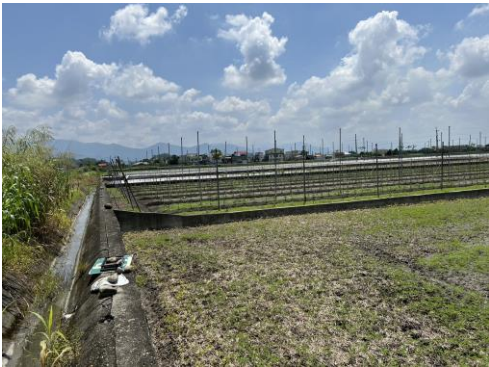
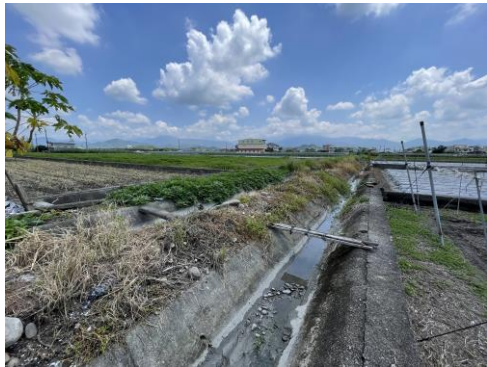
| 工區二環境現狀 | 工區二水域環境現狀 |

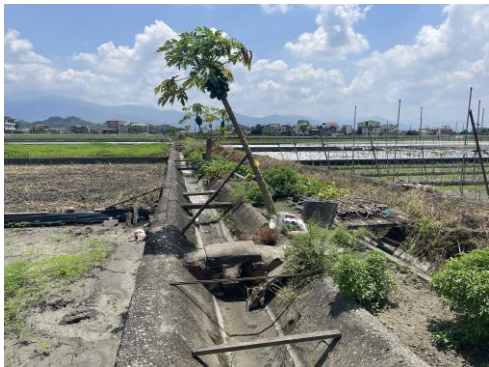
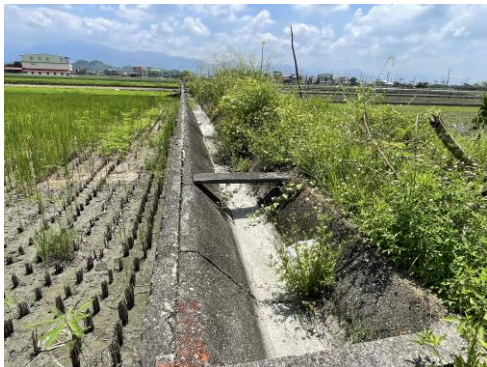
| 工區三環境現狀 | 工區三水域環境現狀 |

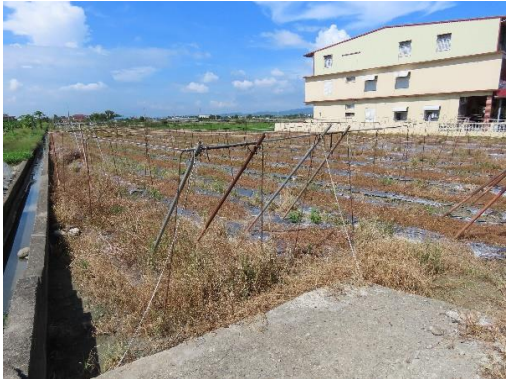
| 工區一旁農地<br> | | <input checked="" type="checkbox"/> 工程限縮施作範圍，減少干擾<br><input type="checkbox"/> 工程限縮施作範圍，保留大樹或大石<br><input checked="" type="checkbox"/> 施工便道利用既有道路或河床，減少開挖範圍<br><input type="checkbox"/> 工程考量設置動物逃生通道<br><input type="checkbox"/> 工程採用友善工法<br><input type="checkbox"/> 植生工程採用適生原生種<br><input type="checkbox"/> 大樹移植、保護<br><input type="checkbox"/> 施工設置導、繞流，維持水質<br><input type="checkbox"/> 加強排水，減少逕流及沖刷<br><input checked="" type="checkbox"/> 調整施工時間或範圍以減輕工程影響<br><input type="checkbox"/> 施工期間進行環境監測計畫<br><input type="checkbox"/> 工程完工後恢復原地形地貌<br><input checked="" type="checkbox"/> 施工人員實施教育訓練<br><input type="checkbox"/> 工程裸露面進行植被復原<br><input type="checkbox"/> 工程完工後營造生物棲地<br><input type="checkbox"/> 其它 | |

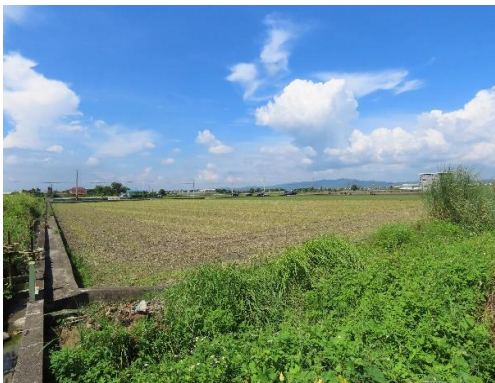
| 工區二、三旁農地<br> | | <input checked="" type="checkbox"/> 工程限縮施作範圍，減少干擾<br><input type="checkbox"/> 工程限縮施作範圍，保留大樹或大石<br><input checked="" type="checkbox"/> 施工便道利用既有道路或河床，減少開挖範圍<br><input type="checkbox"/> 工程考量設置動物逃生通道<br><input type="checkbox"/> 工程採用友善工法<br><input type="checkbox"/> 植生工程採用適生原生種<br><input type="checkbox"/> 大樹移植、保護<br><input type="checkbox"/> 施工設置導、繞流，維持水質<br><input type="checkbox"/> 加強排水，減少逕流及沖刷<br><input checked="" type="checkbox"/> 調整施工時間或範圍以減輕工程影響<br><input type="checkbox"/> 施工期間進行環境監測計畫<br><input type="checkbox"/> 工程完工後恢復原地形地貌<br><input checked="" type="checkbox"/> 施工人員實施教育訓練<br><input type="checkbox"/> 工程裸露面進行植被復原<br><input type="checkbox"/> 工程完工後營造生物棲地<br><input type="checkbox"/> 其它 | |

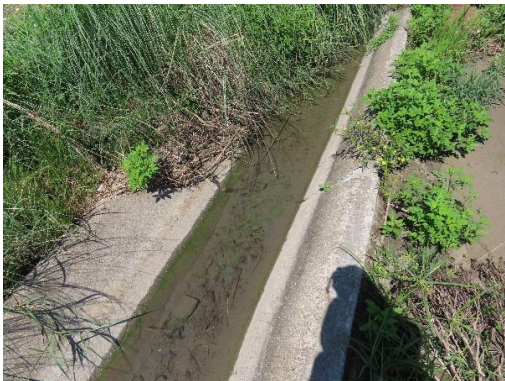
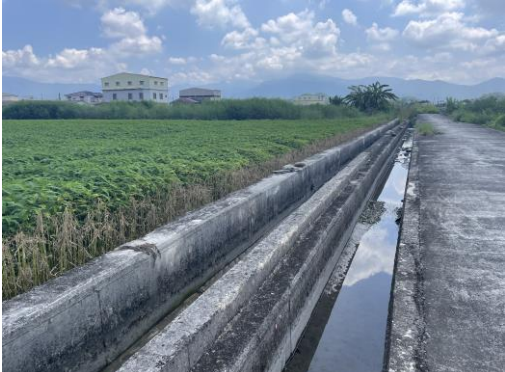
| 溝渠現況<br><br> | | <input checked="" type="checkbox"/> 工程限縮施作範圍，減少干擾<br><input type="checkbox"/> 工程限縮施作範圍，保留大樹或大石<br><input checked="" type="checkbox"/> 施工便道利用既有道路或河床，減少開挖範圍<br><input checked="" type="checkbox"/> 工程考量設置動物逃生通道<br><input type="checkbox"/> 工程採用友善工法<br><input type="checkbox"/> 植生工程採用適生原生種<br><input type="checkbox"/> 大樹移植、保護<br><input checked="" type="checkbox"/> 施工設置導、繞流，維持水質<br><input type="checkbox"/> 加強排水，減少逕流及沖刷<br><input type="checkbox"/> 調整施工時間或範圍以減輕工程影響<br><input type="checkbox"/> 施工期間進行環境監測計畫<br><input type="checkbox"/> 工程完工後恢復原地形地貌<br><input checked="" type="checkbox"/> 施工人員實施教育訓練<br><input type="checkbox"/> 工程裸露面進行植被復原<br><input type="checkbox"/> 工程完工後營造生物棲地<br><input type="checkbox"/> 其它 | |

| D-3 民眾參與紀錄表 | | | | 主辦管理處 |
|---|---|---|---|---|
| 本工程為0.6公尺深混凝土矩形溝型式，小型野生動物如鳥類雛鳥掉落後可能無法逃出，建議可維持現有斜坡設計，並將圳壁處理為粗糙面，例如水泥刷毛或淺刻多條細溝，以提高野生動物逃生機率 | | 既有斜坡護岸已老舊破損須修復，且有施工技術上困難，故不採用斜坡護岸型式；每隔100公尺會設置一處麻繩做為動物逃生通道 | | |
