農業部農田水利署工程生態檢核自評表

工程基本資料	生態檢核-總表		<input type="checkbox"/> 第一級生態檢核 <input checked="" type="checkbox"/> 第二級生態檢核		填寫單位	
					主辦生態團隊	
	工程/計畫名稱	金瓜寮農地重劃區祿興水利小組小給六之二(0K+000)等改善工程		主辦機關	農田水利署高雄管理處	
				設計單位	農田水利署高雄管理處	
	工程預計期程	114/9/22~114/12/21		監造單位	農田水利署高雄管理處	
	基地位置	地點：高雄市美濃區 工區二 坐標 X：204026 Y：2530849 工區三 坐標 X：200898 Y：2530176		工程預算/經費(千元)	1161	
	工程目的	渠道因使用年代已久，老化破損嚴重導致漏水及土溝輸水損失等問題，造成水資源浪費。為提高輸水效率、維護用水權益，故辦理改善工程				
	工程類型	<input type="checkbox"/> 灌溉圳路 <input checked="" type="checkbox"/> 農田排水 <input type="checkbox"/> 水利設施 _____ <input type="checkbox"/> 其他 _____				
工程概要	工區二改善100公尺長，高0.6公尺L型溝 工區三改善 25 公尺長，高 0.6 公尺矩形溝					
預期效益	保護面積 _____ 公頃，保護人口 _____ 人 本工程為灌溉圳道修繕，未涉及災害防範相關事宜，預期受益面積 <u>70</u> 公頃					
階段	項目	評估內容	檢核事項		附表	
核定階段	專業參與	生態背景人員	是否有生態背景人員參與，協助蒐集調查生態資料、評估生態衝擊、擬定生態保育原則？ <input type="checkbox"/> 是 <input type="checkbox"/> 否		P-1	
	生態資料蒐集調查	地理位置 關注物種、重要棲地及高生態價值區域	區位： <input type="checkbox"/> 生態敏感區 <input type="checkbox"/> 非生態敏感區 (生態敏感區包含國家公園、野生動物重要棲息環境、野生動物保護區、森林及森林保護區、國際及國家級重要濕地、自然保留區、自然保護區、海岸保護區、水庫蓄水範圍、IBA 重要鳥類棲息地及其他經認定生態資源豐富或具有生態課題之地理區域。) 1.是否有關注物種，如保育類動物、特稀有植物、指標物種、老樹或民俗動植物等？ <input type="checkbox"/> 是 _____ <input type="checkbox"/> 否 2.工址或鄰近地區是否有森林、水系、埤塘、濕地及關注物種之棲地分佈與依賴之生態系統？

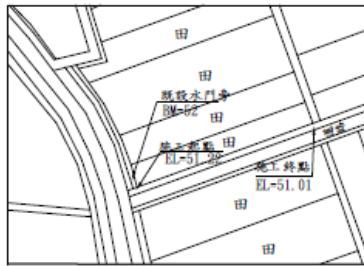
施工位置平面示意圖

- 【提醒】施工期間避免於多數動物活動之高峰(早上5點前及下午5點後)施工，避免影響野生動物棲息與覓食。
- 【縮小】將施工便道、機具及材料暫置區限制於工程影響範圍內，除設置使用範圍圍欄，減少施工行為對農業生態環境之影響。
- 【減輕】於施工便道上設置1處寬度至少0.5公尺之菱形網，並由圍欄延伸至圍底加以固定，避免圍欄成為生物陷阱。
- 【減輕】施工期間實施攔水設施避免泥土流入水域造成污染。

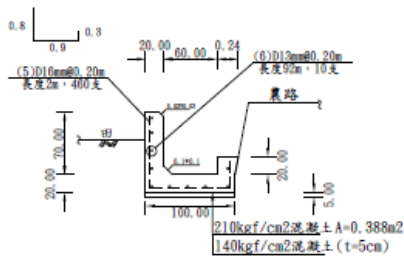
標準断面圖 S=1/50 U=m L=92m

設置參考投：0+000- 0+092 L=92m
PVC止水帶設置約3處

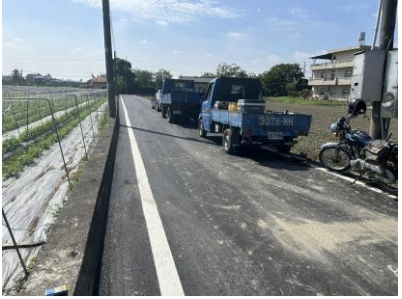
工區三							
項次	生態保育措施	抽查項目	抽查結果			抽查情形說明	抽查照片
			合格	不合格	尚未執行		
1	迴避	施工期間避免於多數動物活動之高峰期(早上 6 點前及下午 5 點後)施作·避免影響野生動物棲息與覓食	■	□	□	經現場人員確認未在該時段施作

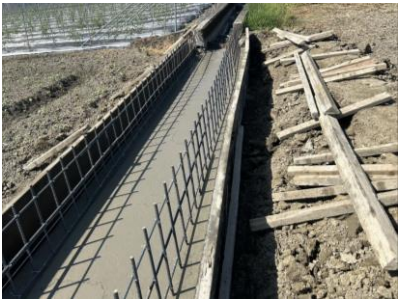
2	縮小	將施工便道·機具及材料暫置區之設置於既有道路·減少施工行為對生態環境之影響	■	□	□	器材暫置於工渠旁休耕農地

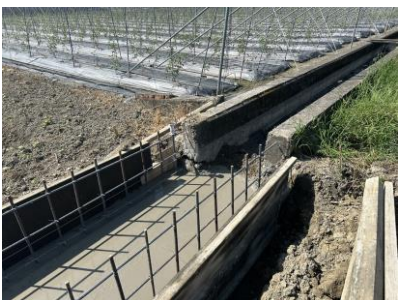
3	減輕	施工期間關閉水門實施斷水措施避免廢土沙流入鄰近溝渠造成水域環境污染	■	□	□	施工期間採斷水措施·工區渠道內無水

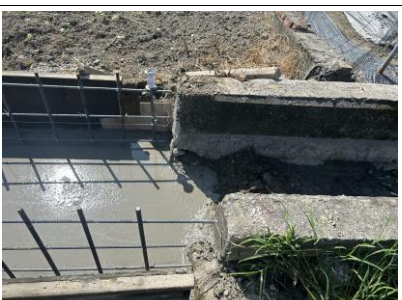
4	減輕	於臨田側護岸上設置一處麻繩掛網做為生物逃生坡道·深度延伸至渠底並加以固定·設置長度至少 0.5-1m·供落水生物攀附	□	□	■	尚未設置動物逃生設施

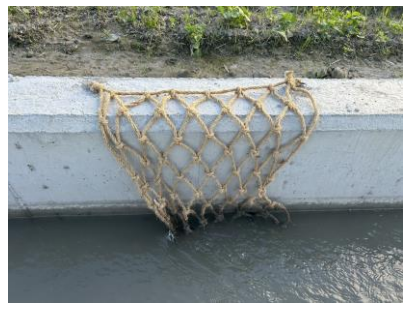
4	減輕	於臨田側護岸上設置一處麻繩掛網做為生物逃生坡道，深度延伸至渠底並加以固定，設置長度至少 0.5-1m，供落水生物攀附	<input checked="" type="checkbox"/>	<input type="checkbox"/>	<input type="checkbox"/>	於臨田側設置麻繩掛網

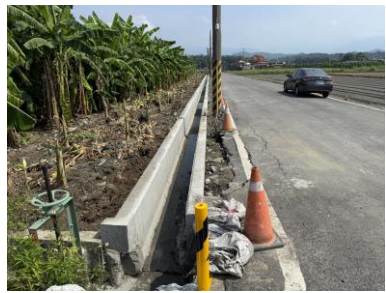
W-4 施工中生態保育措施自主檢查表(營造)						填寫單位	
						營造單位	
工程名稱	金瓜寮農地重劃區祿興水利小組小給六之二 (0K+000)等改善工程				施工期程	114年9月22日~114年12月24日·共94日	
					抽查日期	工區二 114年10月10日 工區三 114年11月10日	
工區二							
項次	生態保育措施	抽查項目	抽查結果			抽查情形說明	抽查照片
			合格	不合格	尚未執行		
1	迴避	施工期間避免於多數動物活動之高峰期(早上6點前及下午5點後)施作·避免影響野生動物棲息與覓食	<input checked="" type="checkbox"/>	<input type="checkbox"/>	<input type="checkbox"/>	施工期間於規定時間內施做

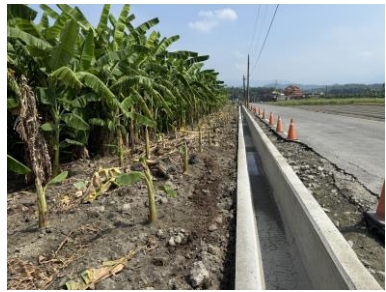
2	縮小	將施工便道、機具及材料暫置區之設置於既有道路·減少施工行為對生態環境之影響	<input checked="" type="checkbox"/>	<input type="checkbox"/>	<input type="checkbox"/>	臨果園側便道及暫置區已復原

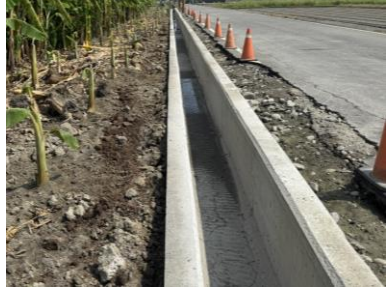
3	減輕	若施工期間水田於耕種期·確實設置擋水設施·避免土砂流入水體造成水質污染	<input checked="" type="checkbox"/>	<input type="checkbox"/>	<input type="checkbox"/>	施工期間阻斷水門來水

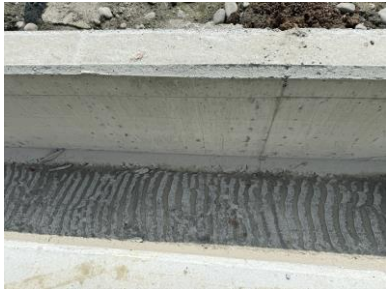
4	減輕	護岸鄰農田側設置麻繩掛網或菱形網·深度延伸至渠底並加以固定·設置長度至少0.5-1公尺·避免渠道成為生物陷阱	<input type="checkbox"/>	<input type="checkbox"/>	<input checked="" type="checkbox"/>	尚未設置麻繩掛網或菱形網

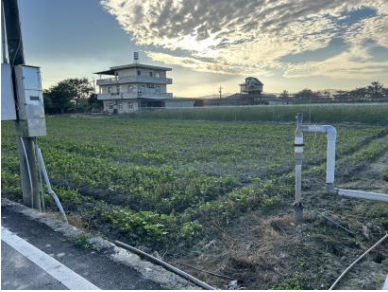
工區三							
項次	生態保育措施	抽查項目	抽查結果			抽查情形說明	抽查照片
			合格	不合格	尚未執行		
1	迴避	施工期間避免於多數動物活動之高峰期(早上 6 點前及下午 5 點後)施作，避免影響野生動物棲息與覓食	<input checked="" type="checkbox"/>	<input type="checkbox"/>	<input type="checkbox"/>	未在該時段施作

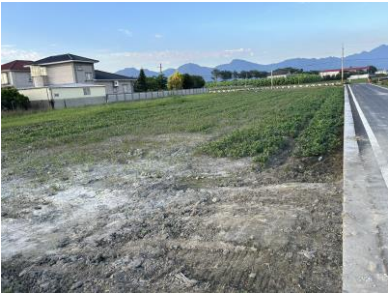
2	縮小	將施工便道、機具及材料暫置區之設置於既有道路，減少施工行為對生態環境之影響	<input checked="" type="checkbox"/>	<input type="checkbox"/>	<input type="checkbox"/>	檢查期間工程已大致完工現場已無機具

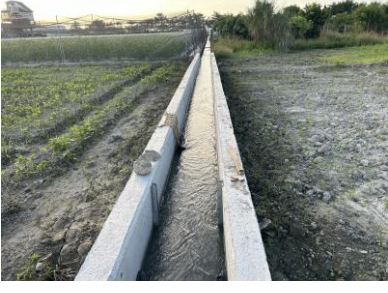
3	減輕	若施工期間水田於耕種期，確實設置擋水設施，避免土砂流入水體造成水質污染	<input checked="" type="checkbox"/>	<input type="checkbox"/>	<input type="checkbox"/>	工程已大致完工，已恢復通水

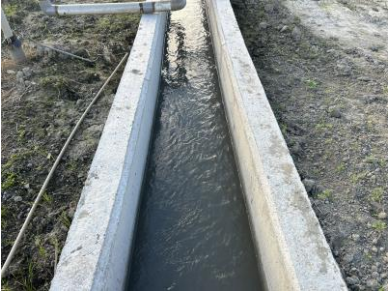
4	減輕	護岸鄰農田側設置麻繩掛網或菱形網，深度延伸至渠底並加以固定，設置長度至少 0.5-1 公尺，避免渠道成為生物陷阱	<input type="checkbox"/>	<input type="checkbox"/>	<input checked="" type="checkbox"/>	尚未設置麻繩掛網或菱形網

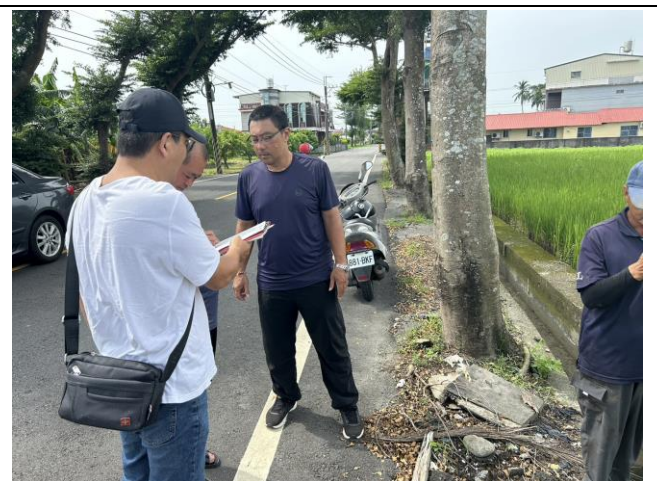
說明：生態保育措施施作型式討論
